ATLAS DES PAYSAGES DU DÉPARTEMENT DE LA MAYENNE

3
ÉTUDES DE CAS

L'ATLAS DES PAYSAGES DU DÉPARTEMENT DE LA MAYENNE

TOME 3 : ÉTUDE DE CAS
(quelques exemples à l'échelle de la commune)

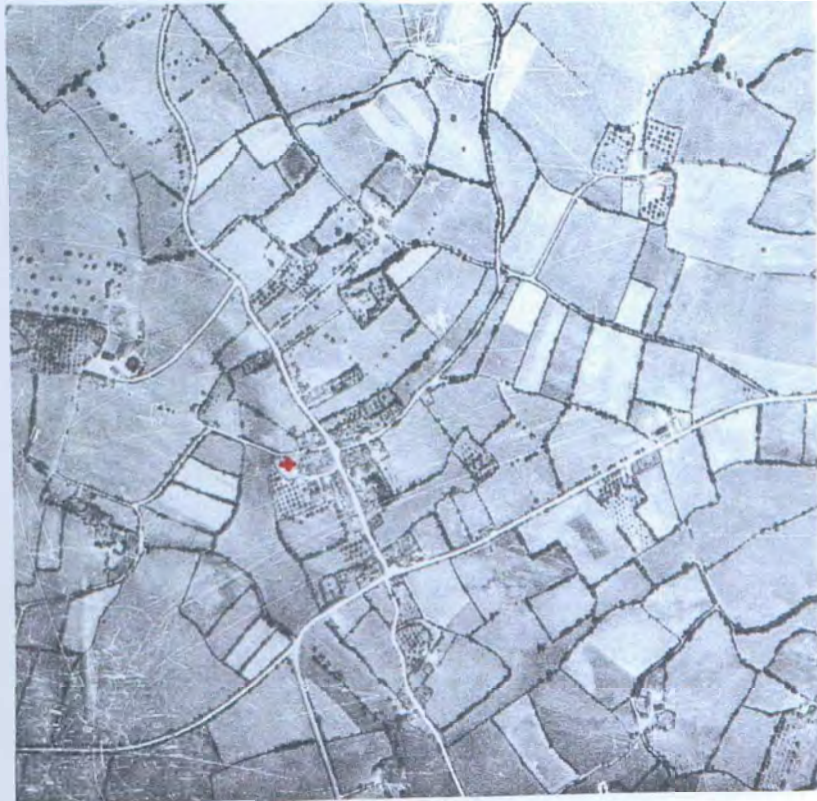
photo aérienne IGN - 1949
0 100 200 300m.

En 1949, le bourg présente une structure linéaire : une rue de part et d'autre de laquelle s'alignent les maisons. Depuis, cette morphologie est restée identique. La consommation d'espace est restée inchangée durant ces 50 ans, l'emprise urbanisée est toujours de 4 ha environ. Par contre, la population, elle, a fortement chuté, passant de 213 en 1954 à 118 en 1999.

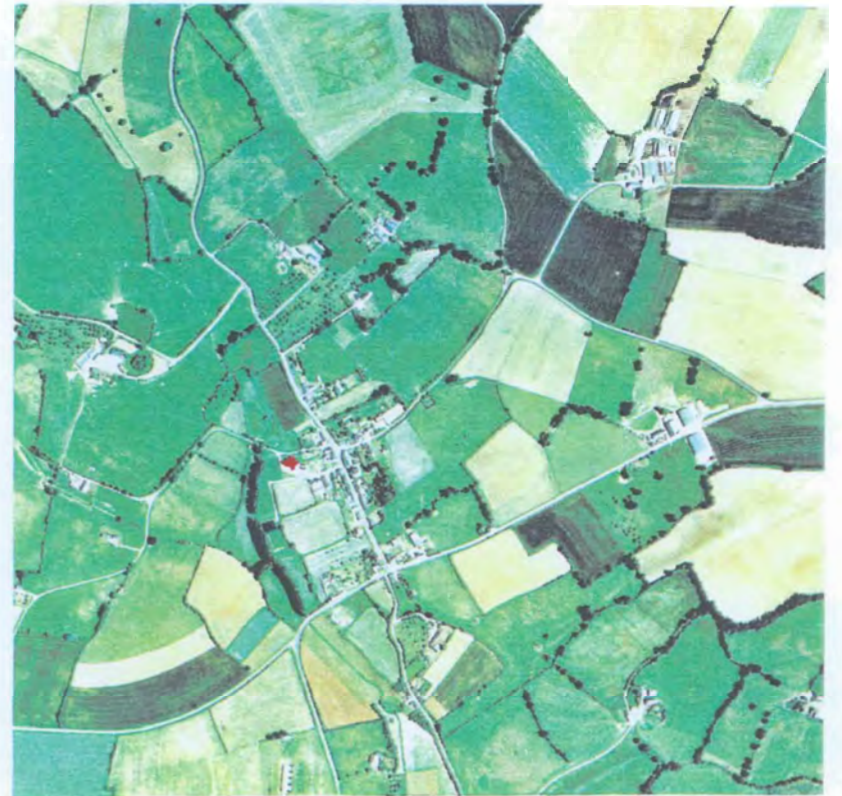
photo aérienne IGN - 1996
0 100 200 300m.

Le site d'implantation de l'agglomération est un fond de vallée peu encaissé. Depuis 1950, aucune extension n'a gagné les coteaux.

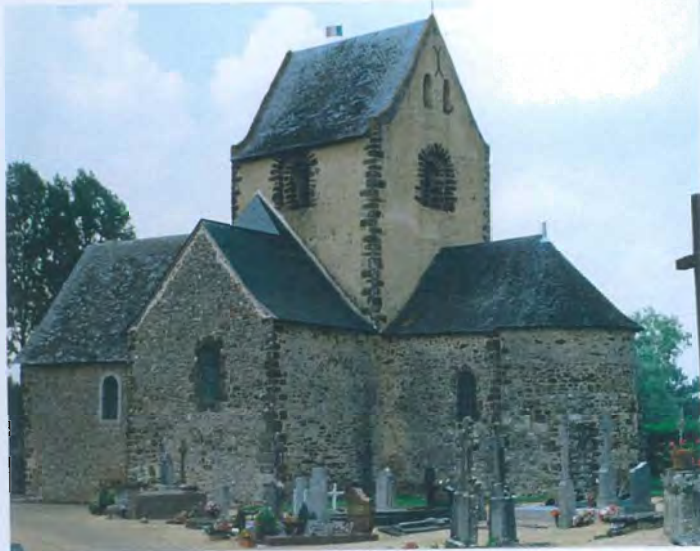
Une église romane authentique : édifice massif, non modifié depuis sa construction, il est un témoignage précieux des constructions de cette époque.

La commune possède une église romane non remaniée. Une motte entourée d'eau près de l'ancien manoir de la Grande Huaudière témoigne de la seigneurie présente au Moyen-Age. Le patrimoine communal comprend aussi une petite chapelle du 17^{ème} siècle....

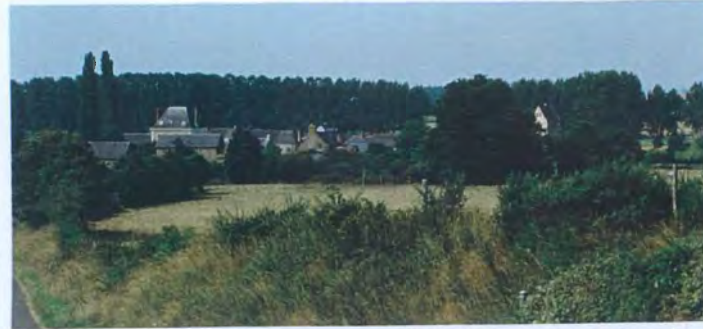
Un bourg fondu dans son environnement : un bourg inscrit dans des limites naturelles (haies bocagères, fond de vallée). Des idées pour les limites d'urbanisation d'autres agglomérations en expansion.

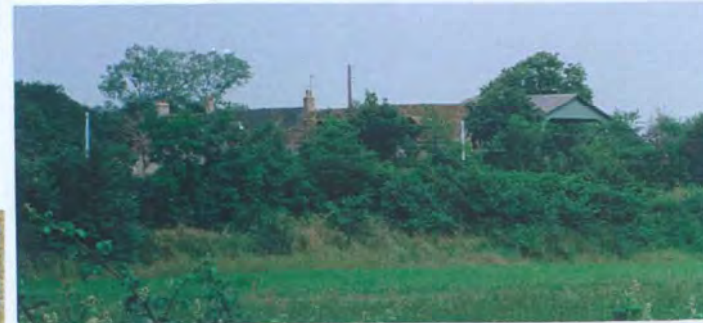
Une intégration réussie en milieu diffus : un bâtiment d'exploitation cerné de haies, des coloris adaptés, sur un fond végétal.

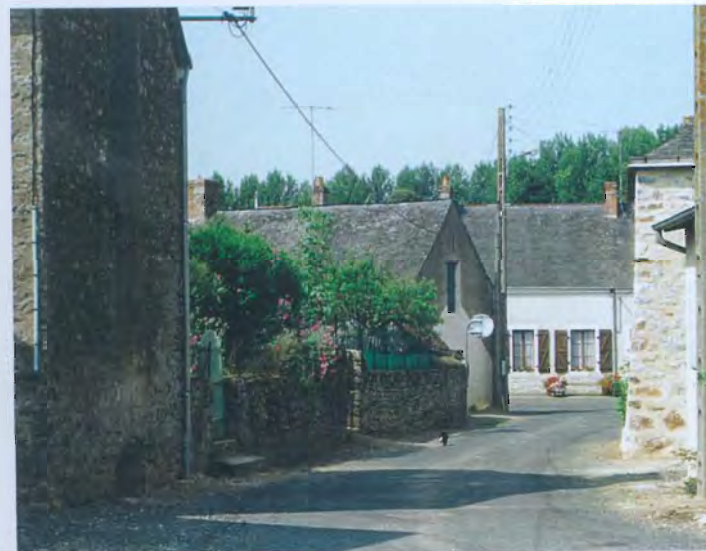
Une implantation du bâti courante en Mayenne : alignement des constructions par rapport à la voie, continuité de bâti assurée par un muret de pierres. Une implantation qui donne une certaine densité de bâti, même dans un bourg rural.

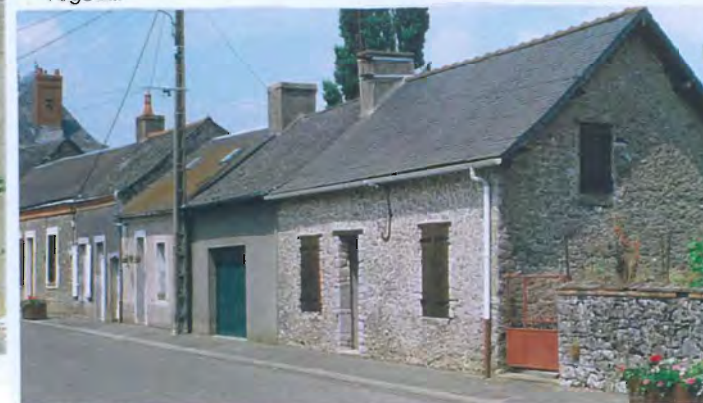
Un habitat ancien à caractère fortement rural : pas d'étage, taille modeste, une certaine sobriété.

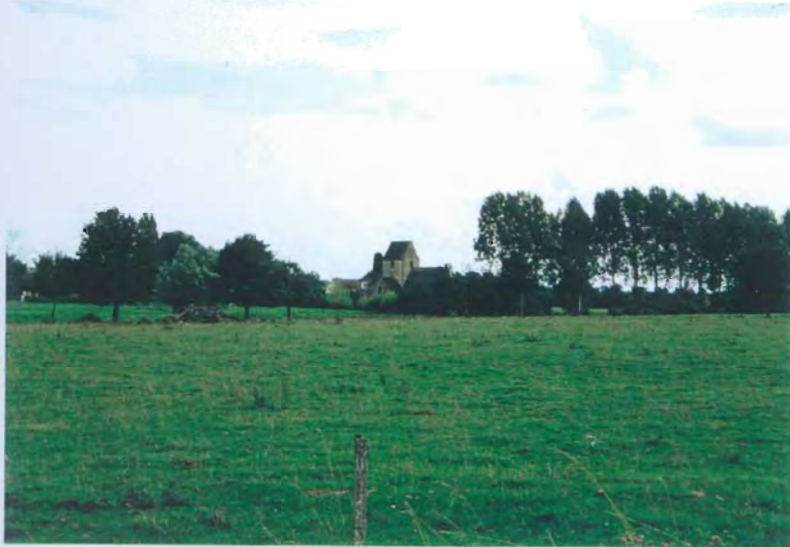
La plantation de peupliers anime cette perception de l'église par un jeu de transparence.

Une plantation de peupliers ceint le village à l'Ouest signalant le cours d'eau et animant le paysage péri-urbain par un jeu de transparence.

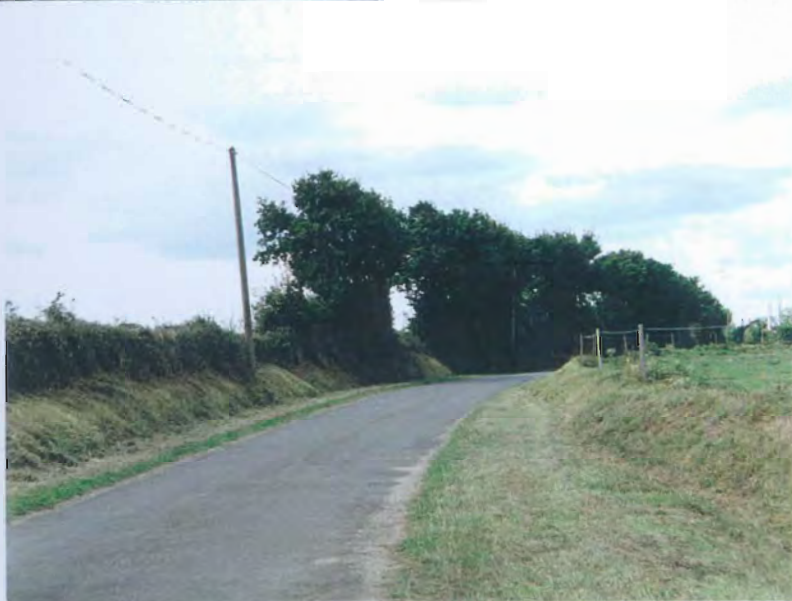
Un entretien qui déprécie les qualités paysagères de cette haie.

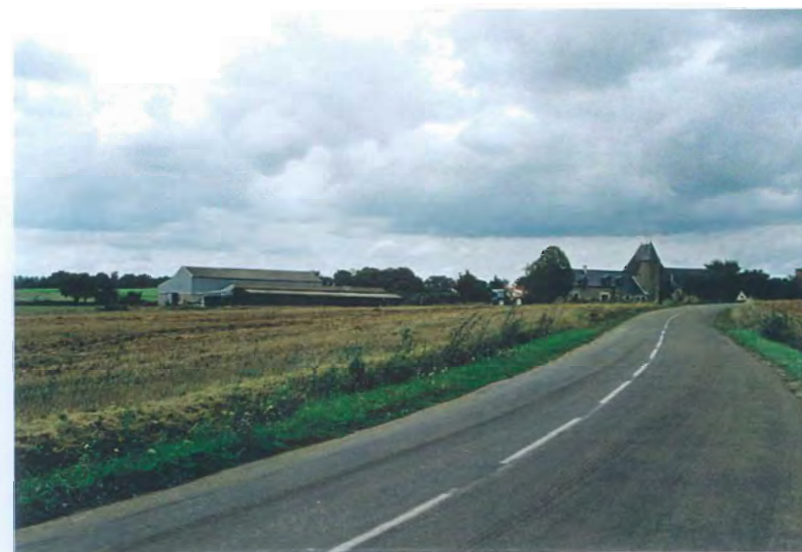
Les extensions de cette ferme sont plus visibles que le patrimoine ancien pourtant d'une grande qualité.

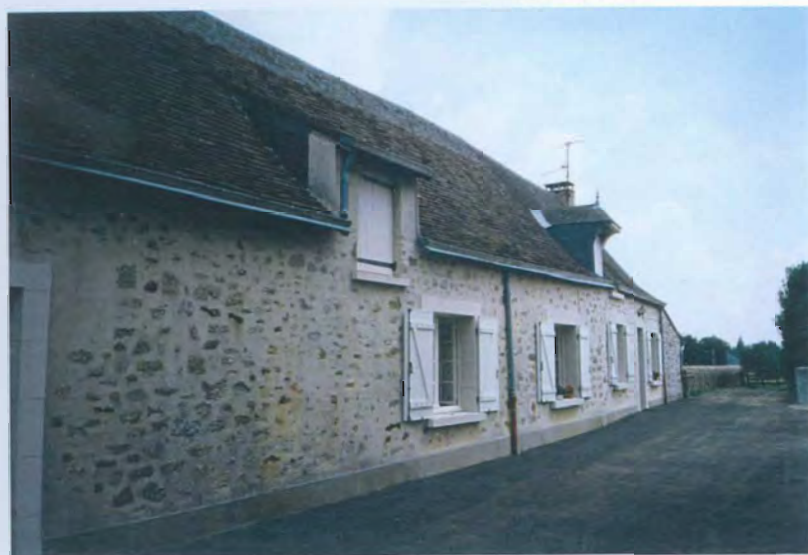
Des matériaux traditionnels encore très présents dans les éléments bâtis.

Les matériaux traditionnels sont encore très présents : grès, brique, chaux, tuile plate et ardoise (tuffeau et granite pour les encadrements d'ouvertures). La chaux a souvent fait place à des enduits aux couleurs moins adaptées aux tonalités d'origine (blanc, gris...).

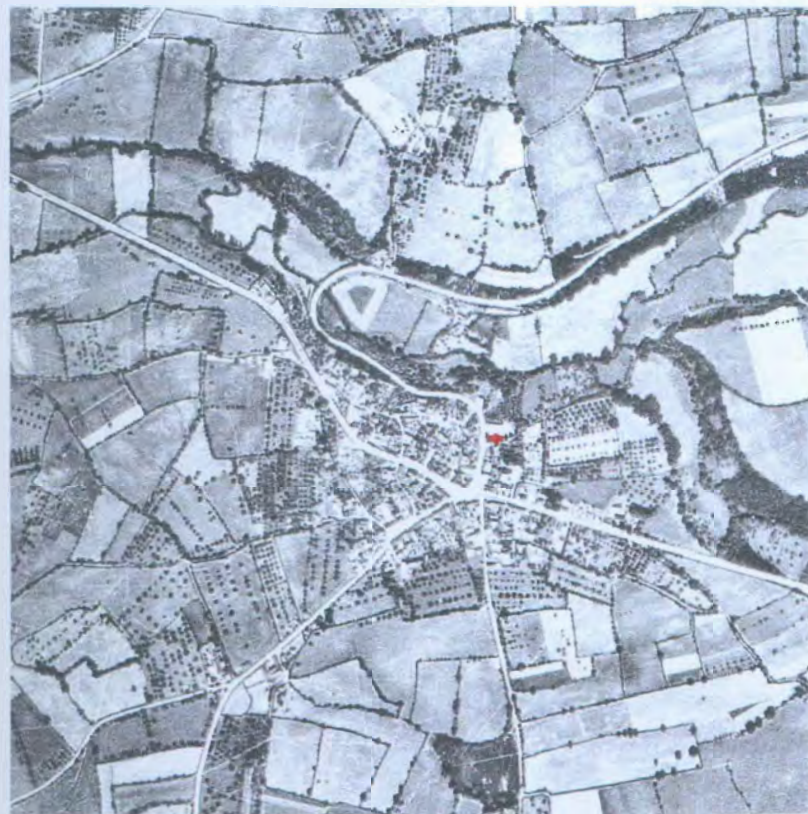
photo aérienne IGN - 1949
0 100 200 300m.

En 1949, Couptrain est un bourg linéaire. Le bâti est aligné le long de la route Alençon-Avranches. En 1996, la seule modification est un petit lotissement pavillonnaire implanté parallèlement à l'axe de circulation. La logique de bourg resserré et dense a prévalu dans cet aménagement. L'emprise de l'urbanisation a peu évolué, passant de 10 ha en 1949 à 12 ha en 1996 (+20%). Entre 1954 et 1999, la population communale totale a baissé de 44% passant de 284 à 160. On peut cependant estimer que le taux d'accroissement de la population en agglomération s'est accentué du fait du dépeuplement des campagnes dans les décennies d'après guerre et par le phénomène de décohabitation plus important des familles rurales.

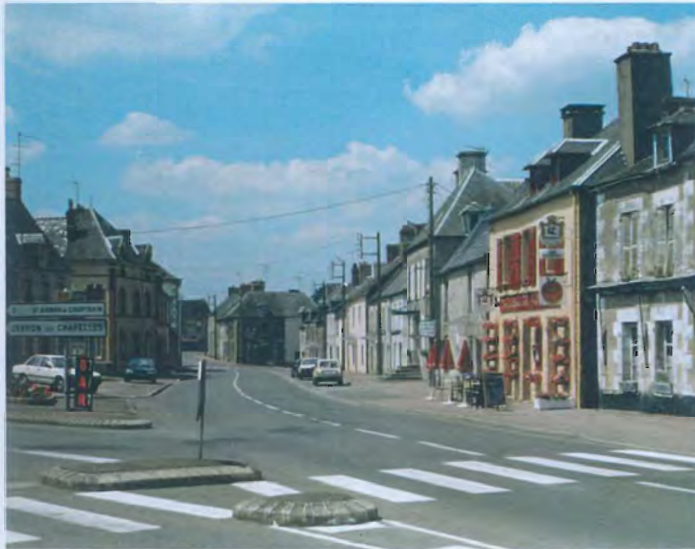
La place principale : un bâti ancien à entretenir, mais bien préservé.

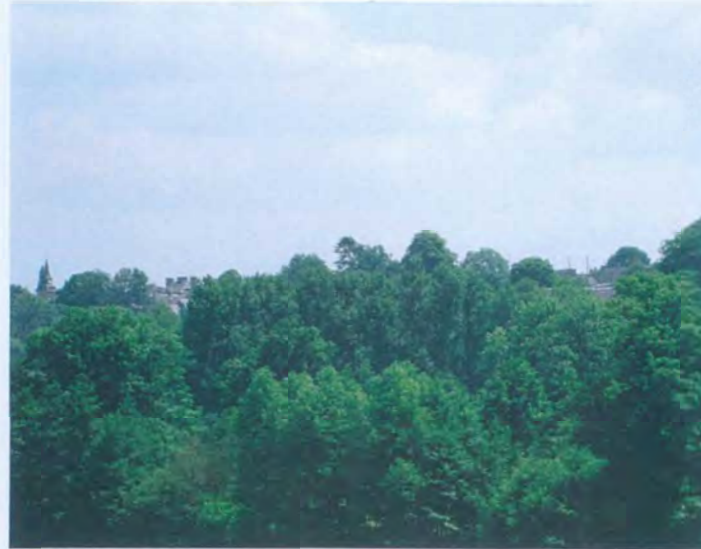
Une agglomération fondue dans son environnement : la taille restreinte de Couptrain et à une végétation très présente assurent son insertion dans le site, malgré une implantation sur une hauteur.

Le site d'implantation de Couptrain est une crête surplombant la Mayenne. La topographie a de fait limité l'extension urbaine.

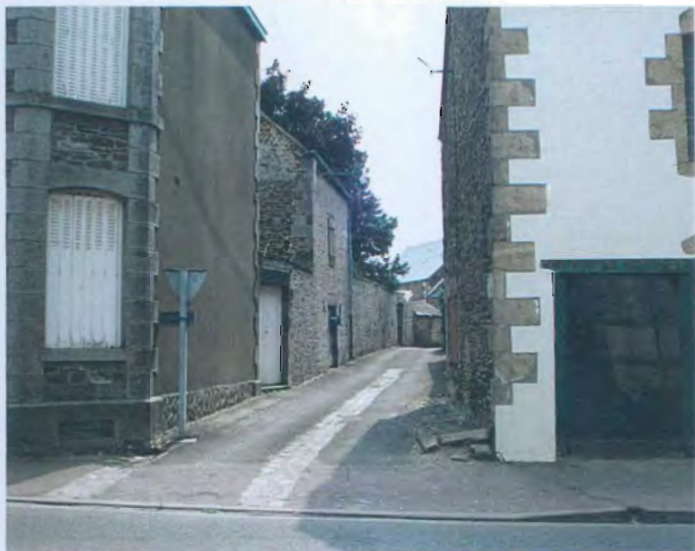
Une ruelle ancienne : une continuité de bâti grâce à des murets de pierre, érigés à l'alignement entre les constructions. Autant de caractéristiques qu'il est possible de transposer dans les opérations à venir.

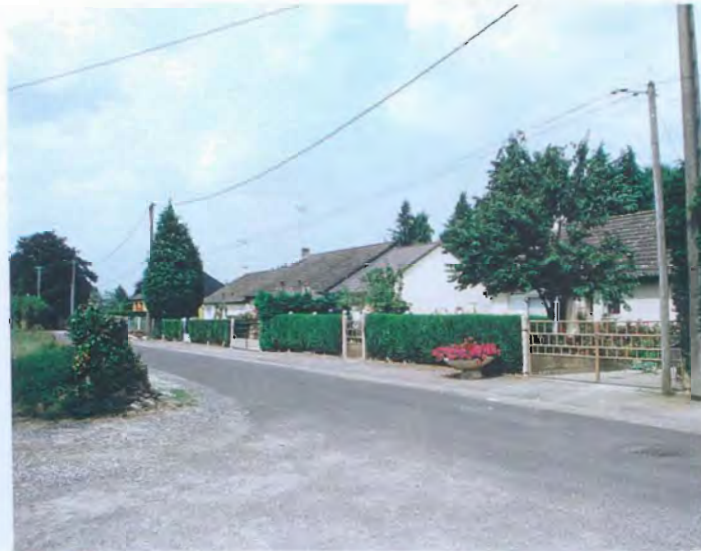
Le lotissement : une disposition parallèle à la rue principale qui permet de regrouper l'agglomération. Des constructions aux caractéristiques en rupture avec l'architecture locale ancienne (pente de toit, formes, couleurs, alignement par rapport à la voie, contiguïté de bâti...).

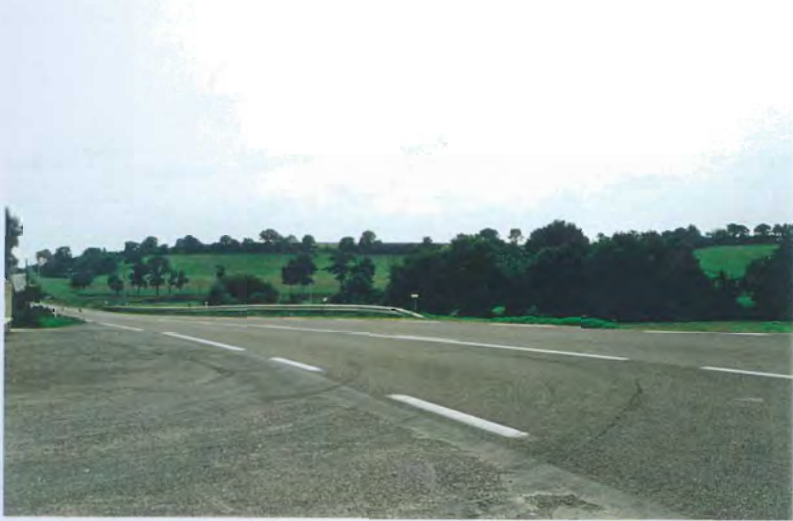
Le bocage préservé parallèlement à la ligne de crête aide à la lecture du relief.

Au Nord de l'axe principal, le bocage a été plus fortement détroué qu'au Sud. L'impact paysager de cette destruction est amoindri par le relief chahuté qui ne permet pas de vues très lointaines.

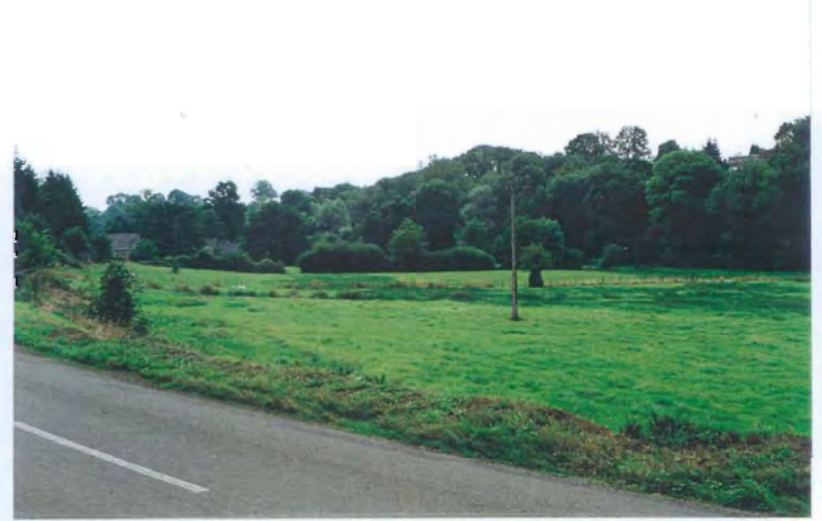
Les aspects sauvages et domestiqués se côtoient dans la vallée de la Mayenne.

La vallée de la Mayenne est fortement encaissée et constitue une limite naturelle nette au Nord. La végétation des coteaux de cette vallée s'est épaissie et a donc peu à peu fermé les perceptions visuelles de la vallée qu'on pouvait avoir depuis la route située en haut de coteau. Depuis la vallée, le bourg se cache désormais derrière cette barrière boisée qui continue à s'épaissir en haut de coteau.

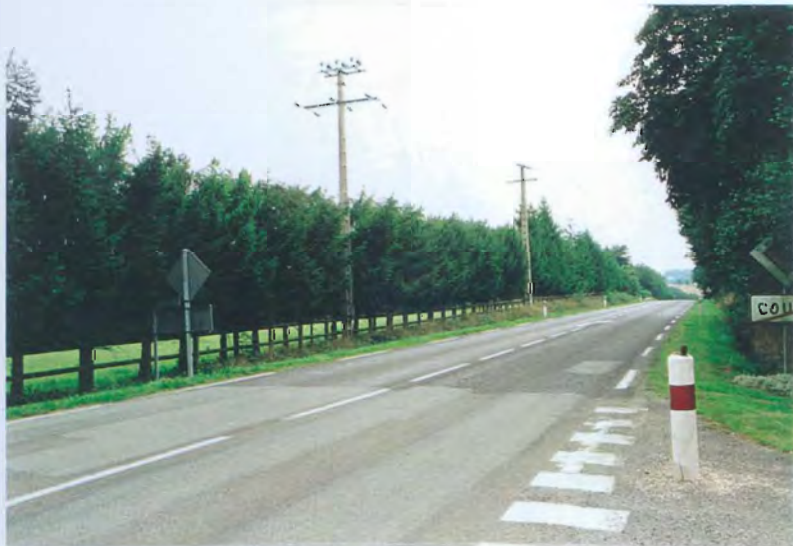
Des plantations de conifères ferment le champ visuel de façon permanente.

À la sortie du bourg, vers Pré-en-Pail, une plantation de conifères ferme la vue de façon continue et permanente. L'utilisation massive de tels végétaux (non indigènes) pose un réel problème d'identité paysagère (rupture complète d'avec le « vocabulaire » présent par ailleurs et en particulier au niveau de la vallée toute proche).

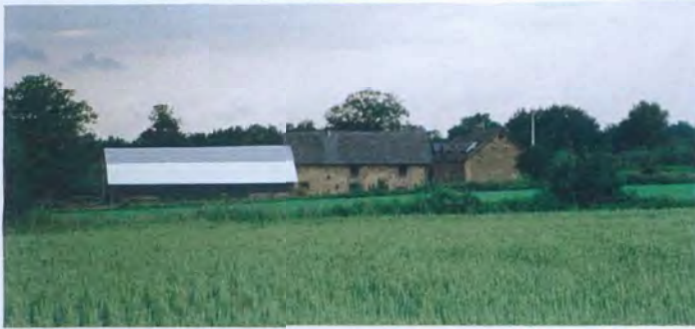
Bâtiments agricoles modernes : emploi de matériaux difficiles à intégrer dans un contexte de bâti ancien construit dans des matériaux d'extraction locale

Les matériaux locaux, utilisés avant-guerre étaient le grès, la terre, la chaux et l'ardoise (le tuffeau, le granite et la brique étant utilisés pour les encadrements d'ouvertures). Ces matériaux d'extraction locale possédaient des qualités de teintes et de textures que l'on n'a pas toujours su exploiter avec les matériaux contemporains. Franges urbaines et campagnes y sont particulièrement sensibles.

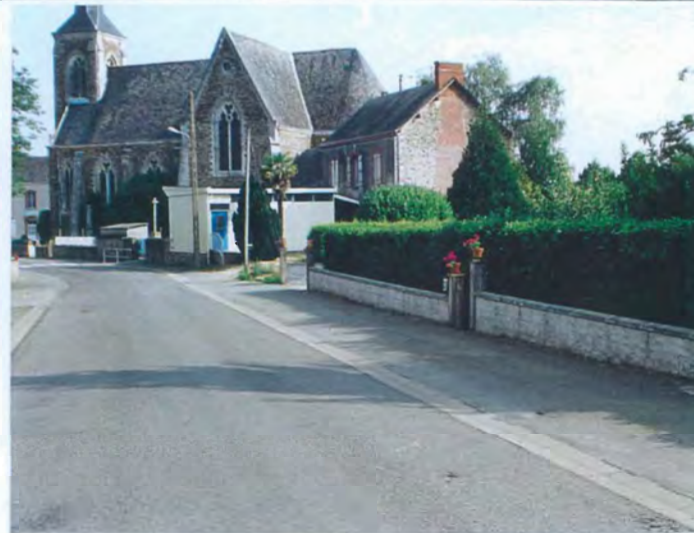
Le centre bourg : des ruptures de styles et de continuité bâtie appauvrissent le caractère du bourg

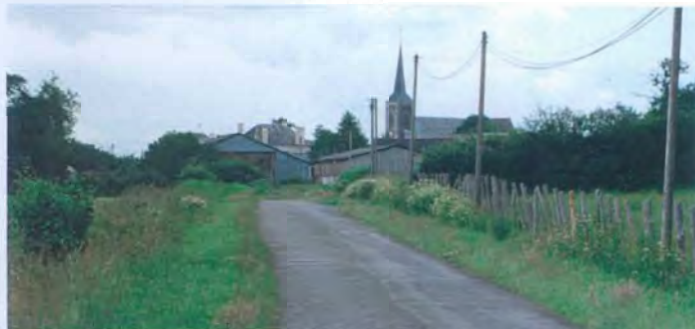
Entrée de bourg : le clocher annonce l'agglomération. Les entrées de bourg sont des lieux importants en terme d'image pour la commune.

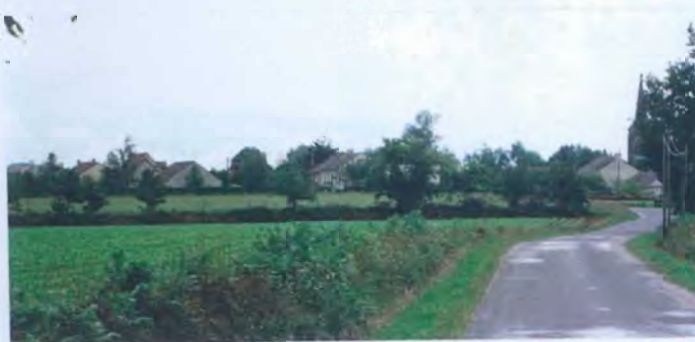
Une haie comme limite d'urbanisation : des lignes et des couleurs de bâti atténuées dans ce paysage plat. Des tons d'enduits neutres ainsi que l'utilisation du paysage « naturel » sont les facteurs essentiels pour une bonne insertion dans le paysage.

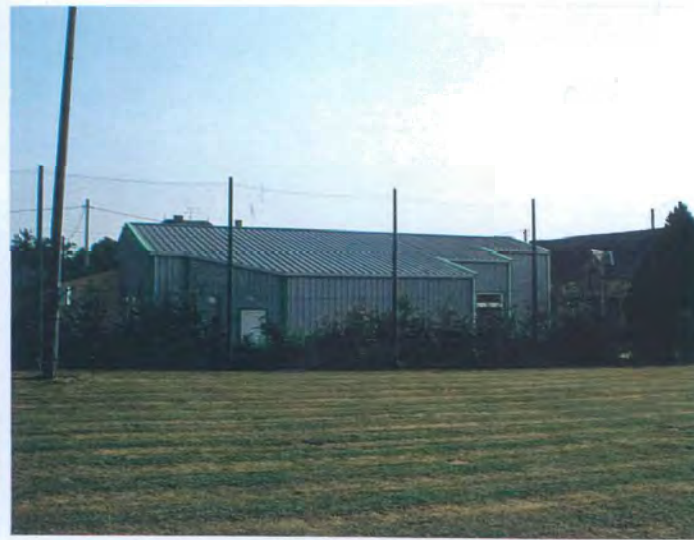
La salle de loisir : salle contemporaine édiflée avec un bardage métallique réfléchissant difficile à intégrer.

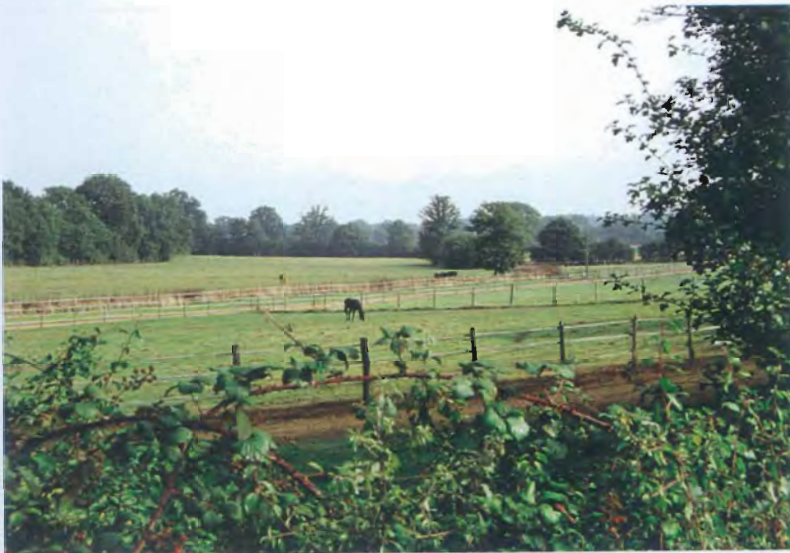
A l'entrée ouest du village, cette installation équestre crée un paysage attractif.

L'installation de l'hippodrome dessine un paysage soigné qui a su respecter la logique d'implantation des haies bocagères.

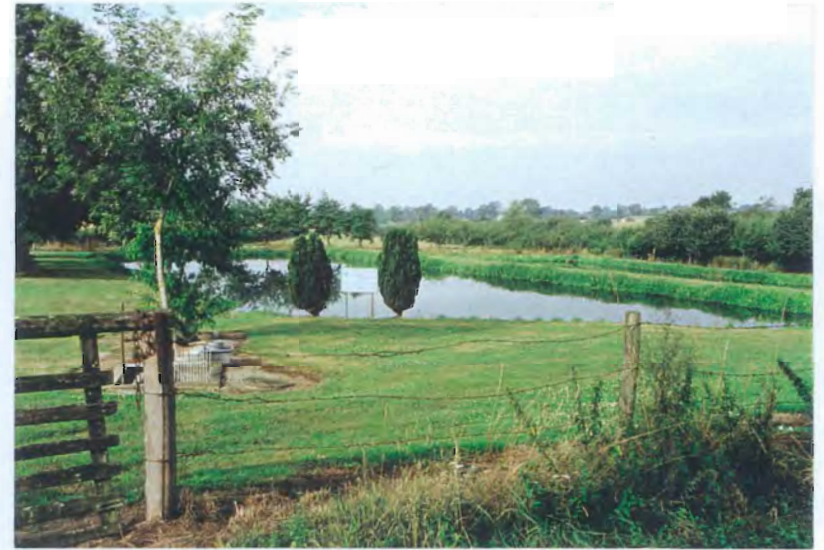
A noter la présence d'un verger résiduel en arrière plan de la station de lagunage.

Au Sud-Ouest, la station de lagunage reste correctement intégrée malgré ses formes un peu trop géométriques : l'espace est bien entretenu et de dimensions modestes, à l'échelle du bourg.

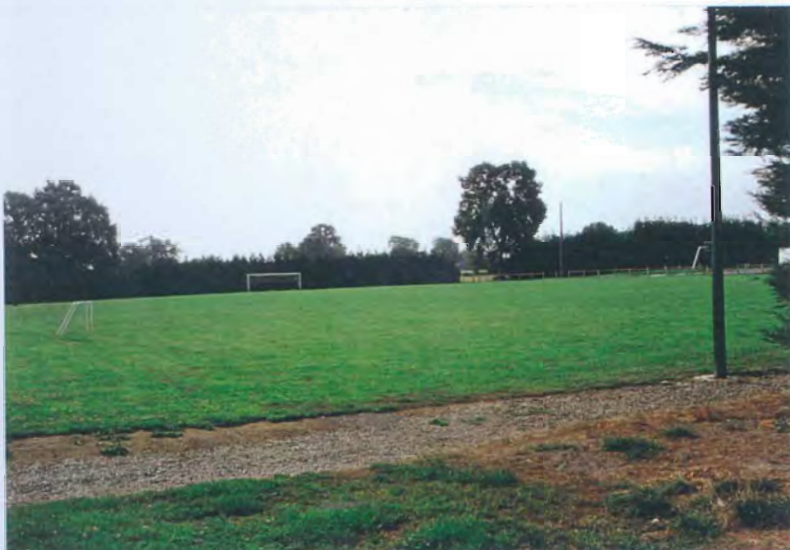
Les installations sportives à la sortie du village sont encadrées de conifères créant un écran sombre.

Au Nord de Courbeville, les installations sportives se remarquent d'autant plus qu'elles sont excentrées et que le bourg est petit (l'échelle semble disproportionnée, ces équipements étant très consommateurs d'espaces). De plus les haies de conifères soulignent les contours des terrains de jeu et donc rigidifient l'aspect de l'ensemble qui apparaît quelque peu artificiel.

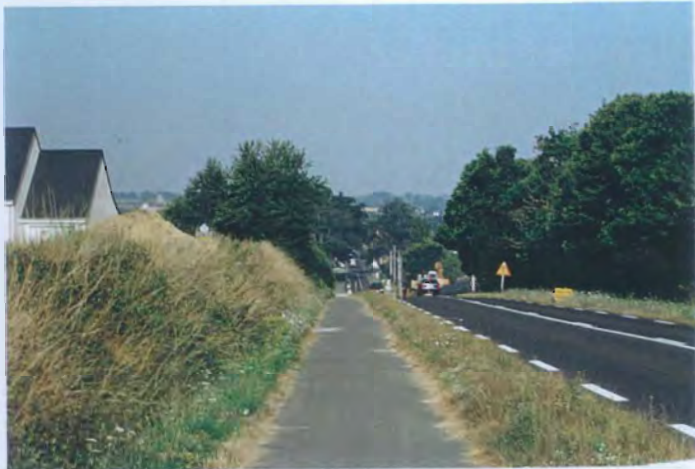
Vue depuis la route de Château-Gontier : un bâti discret dans la vallée de l'Oudon grâce à des haies bocagères fournies. A gauche, un lotissement récent qui a dépassé ces limites d'urbanisation naturelles.

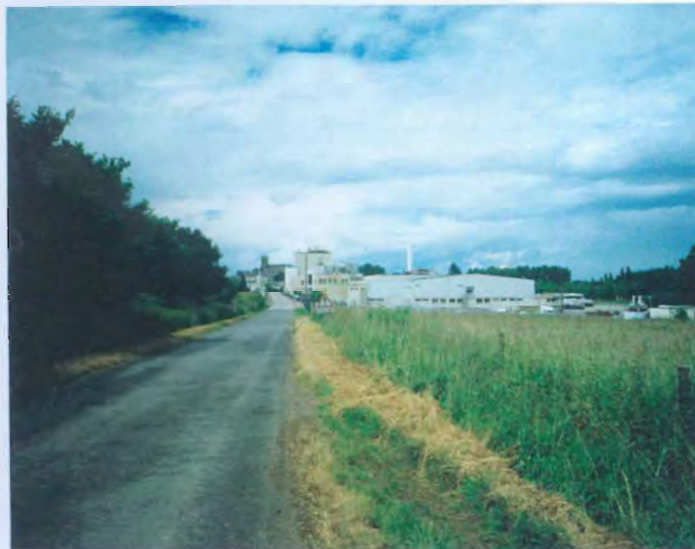
Bâtiment industriel au pied du faubourg S^t-Clément : Une couleur moins claire, en rapport avec les tons du bâti voisin et des végétaux pourraient atténuer l'impact visuel.

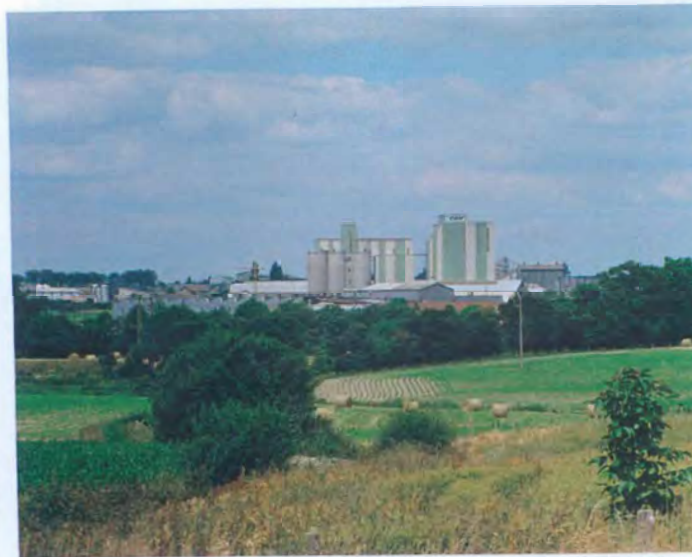
Un paysage très marqué par l'industrie agro-alimentaire : des bâtiments aux formes à dominantes verticales, contrastant avec les lignes horizontales du paysage. Des matériaux et des couleurs à fort impact visuel. Une difficile intégration dans le paysage.

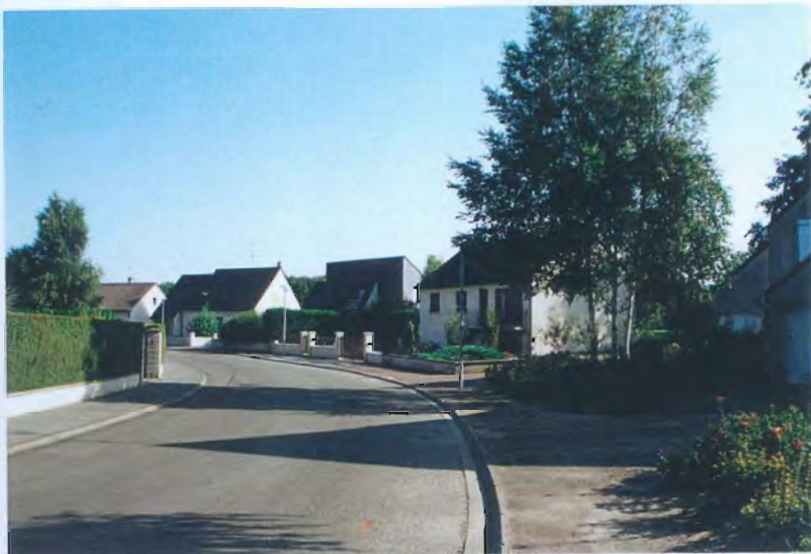
Un lotissement : pavillons implantés au milieu de la parcelle, discontinuité de bâti... Des caractéristiques générales des lotissements contemporains.

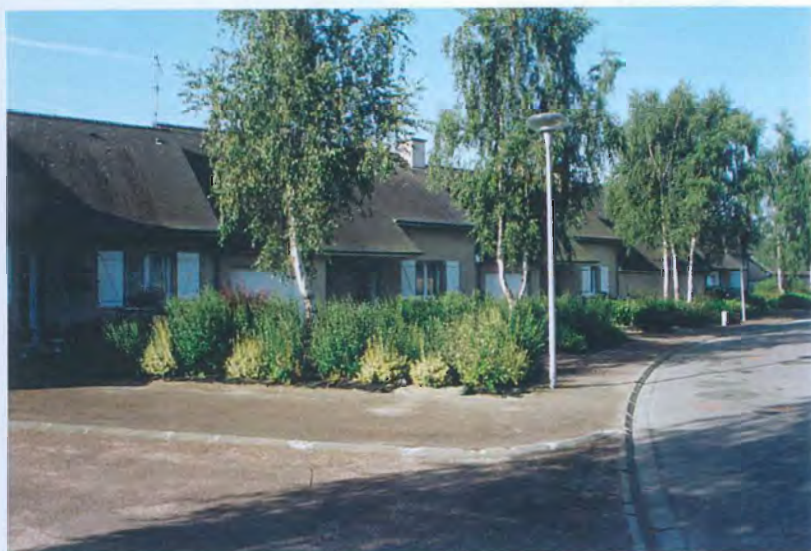
Une urbanisation en phase avec les caractéristiques locales : des pavillons contigus, des ruptures dans les formes, une densité de bâti. Autant de concepts qui créent une « ambiance de rue ».

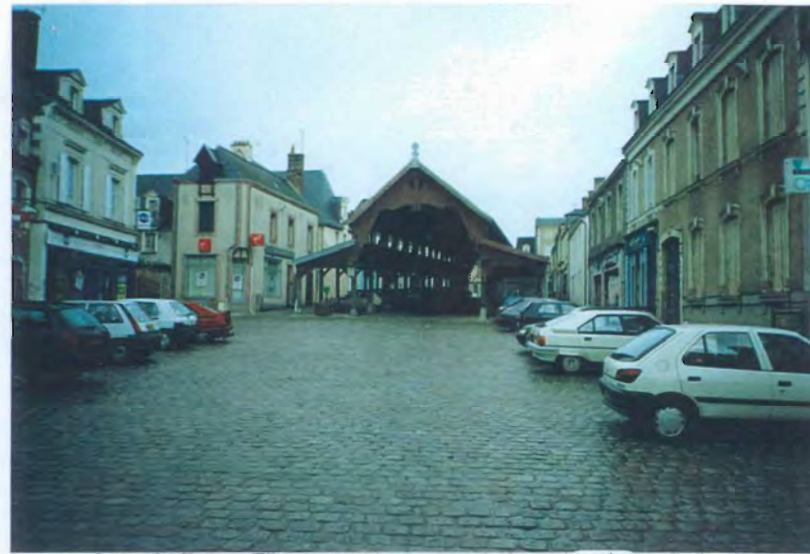
Les halles : Elles comptent parmi les dernières halles anciennes du département. Elles constituent à la fois un patrimoine à préserver et un lieu de vie (foires, marchés, autres manifestations). Un tel équipement peut contribuer à l'animation d'un centre et ainsi renforcer sa centralité.

La commune possède un patrimoine bâti fort riche, avec dans le centre-ville, autour des dernières halles du département, de nombreuses maisons à colombages, témoignages du paysage moyenâgeux et en périphérie d'agglomération, le prieuré de St-Clément (17^{ème} siècle), le château (18^{ème} siècle). La commune compte aussi des lavoirs et moulins. Le site primitif se caractérise par un coteau exposé au Sud sur la rive gauche de l'Oudon. Au 19^{ème}, l'urbanisation gagne le faubourg St-Clément sur l'autre rive et est marqué par la route de Renazé, axe caractéristique de cette époque. Depuis 1950, l'agglomération occupe la vallée de l'Oudon. Les hauteurs à l'Est sont gagnées par l'urbanisation et les limites naturelles (haies bocagères et ligne de crête) sont dépassées ou atteintes.

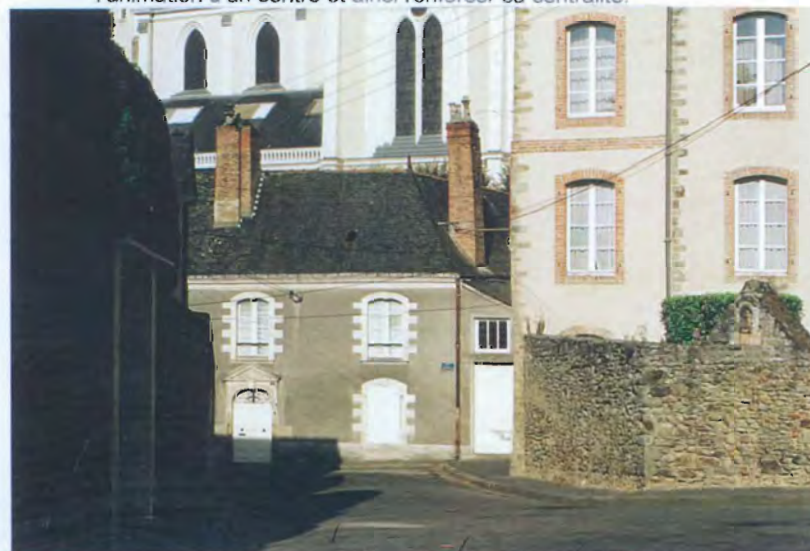
Une rue du centre ancien : une densité de bâti marquée par l'alignement des constructions par rapport aux voies, des murets qui assurent la continuité entre deux maisons... Une ambiance de rue qui pourrait être reproduite dans les futurs programmes d'aménagement.

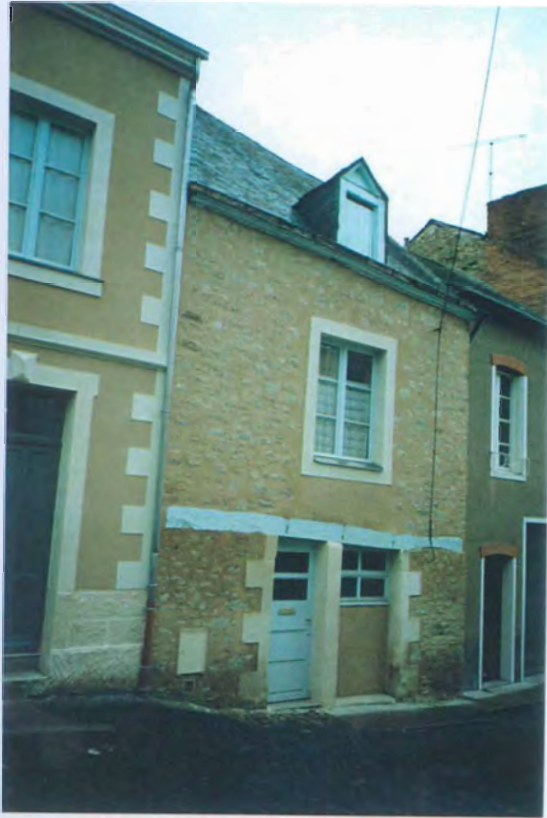
Un bâti ancien aux couleurs variées : joints à la chaux aérienne, menuiseries de couleur (bleu ciel et bleu foncé), utilisation de tuffeau... Les tons et couleurs des constructions anciennes sont variés et participent à l'ambiance d'un lieu. Des teintes dont les constructions modernes peuvent s'inspirer.

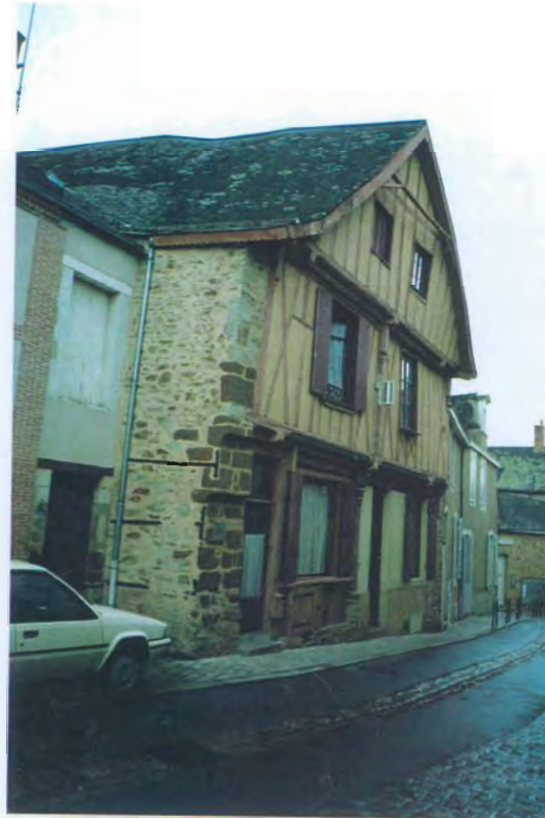
Maison à colombages : nombreuses dans la vieille ville, elles sont des témoignages précieux du paysage urbain d'autrefois. Les textures et les teintes de leurs matériaux de construction ont, grâce leur harmonie, un impact positif dans le paysage.

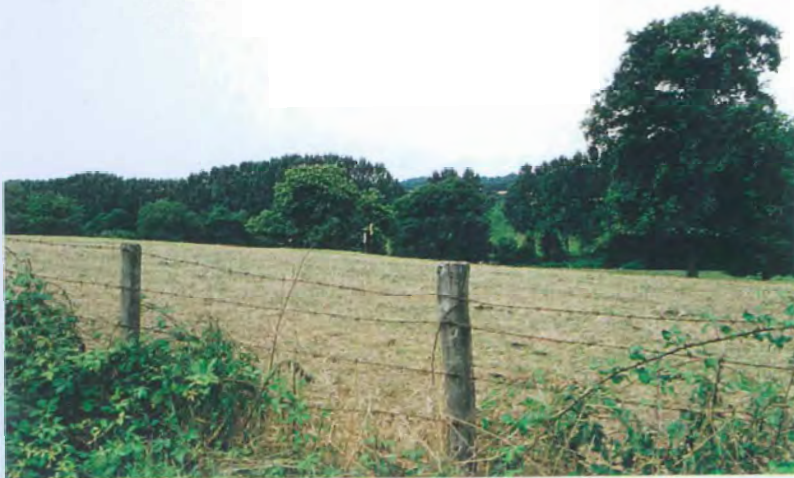
La vallée de l'Oudon est restée fortement boisée et se signale par la verticalité des peupliers.

Le cordon de végétation accompagnant l'Oudon s'est épaissi notamment par la plantation de peupliers en ligne. Ceci a pour effet de fermer les abords de la rivière, mais également de signaler celle-ci.

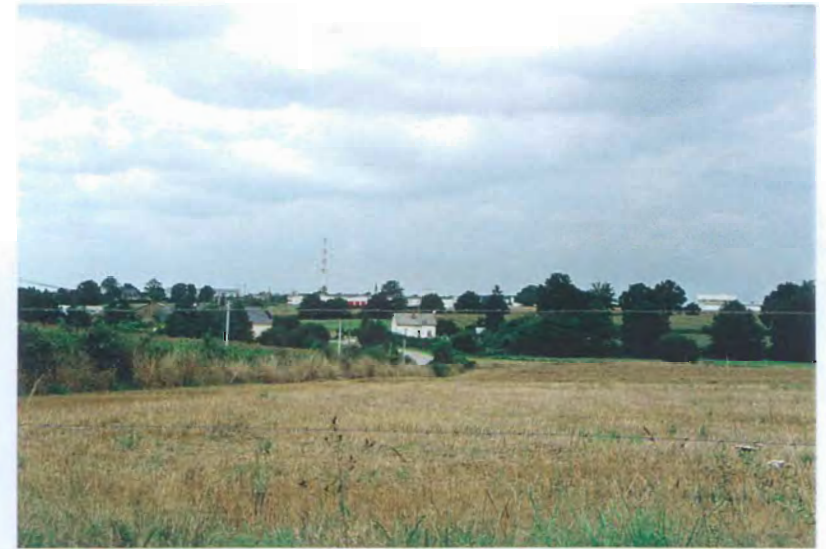
L'implantation de la Z.A en ligne de crête la rend visible de loin. Ceci est renforcé par l'antenne qui attire le regard.

L'impact visuel de la zone d'activités implantée au Sud de la ville est important : le bocage quasi inexistant ne permet pas de l'intégrer, de plus l'implantation d'un pylône oriente le regard vers cette zone d'activités. Les couleurs vives de certains équipements, leur volumétrie attirent également le regard.

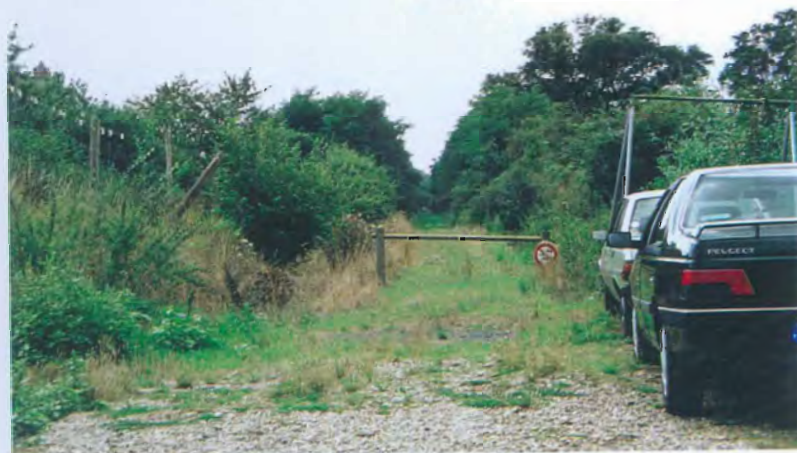
La voie ferrée désaffectée a été aménagée en chemin pédestre mais l'importante densité végétale en rive le rend un peu étouffant.

La désaffectation de la voie ferrée donne un résultat peu engageant malgré sa reconversion en chemin de randonnée : l'aspect linéaire, mal entretenu et les friches des bas côtés sont peu rassurants pour le promeneur.

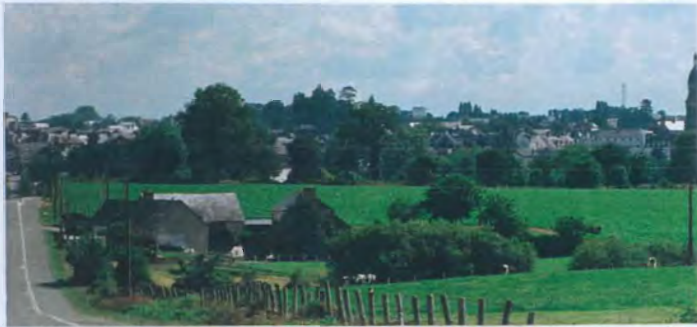
Vue depuis la route de Juvigné : une agglomération qui s'inscrit totalement dans le site grâce à un maillage de haies cernant la ville. La haie précédant la vallée peut être considérée comme une limite d'urbanisation en raison du très fort impact visuel qu'aurait toute construction dans le champ du second plan.

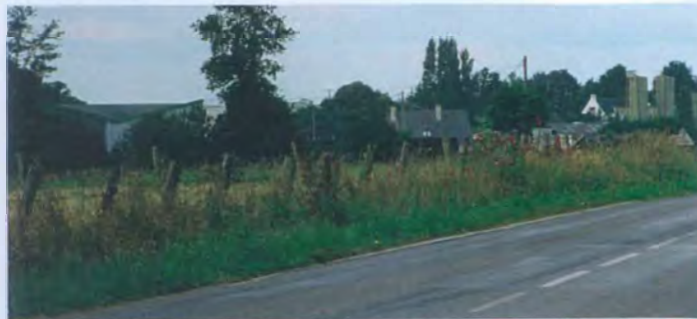
Entrée de ville, route de Gorron : Une zone multifonctions qui allie pavillons, bâtiments d'activités, silos, hangars. Une grande hétérogénéité de bâti en un seul lieu qui rend lecture et image de la ville difficile.

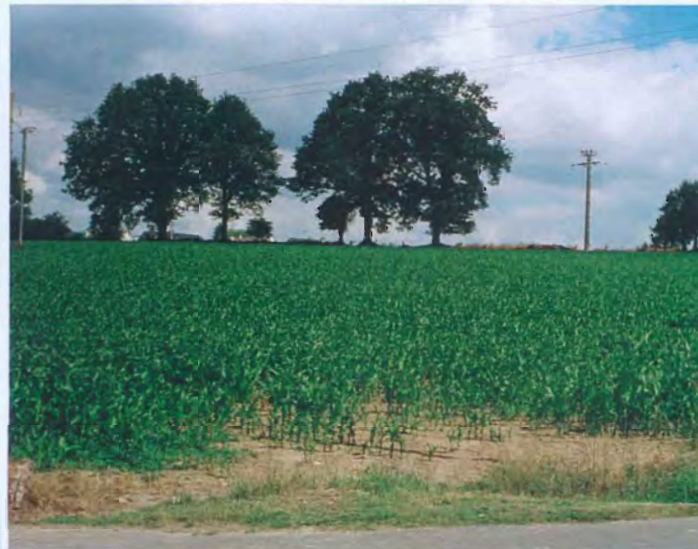
Lotissement implanté derrière une ligne de crête : des faitages qui dépassent peu le sommet. Une limite d'urbanisation qui assure un impact visuel minime.

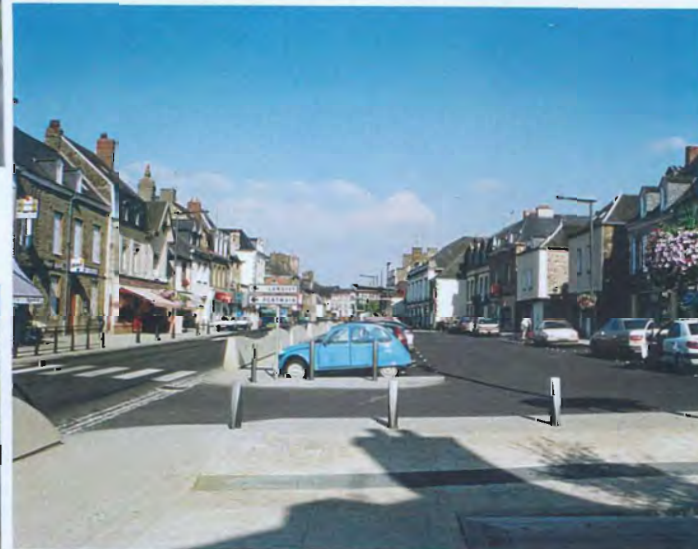
Place Renault-Morlière : un bâti ancien, contigu, une continuité de vitrines, un espace public qui accueille le marché hebdomadaire... Autant d'éléments qui assurent l'attractivité et l'animation du centre-ville. Préserver la population, les commerces (...) du centre est un enjeu majeur pour la vie de l'agglomération et le maintien d'un paysage urbain cohérent

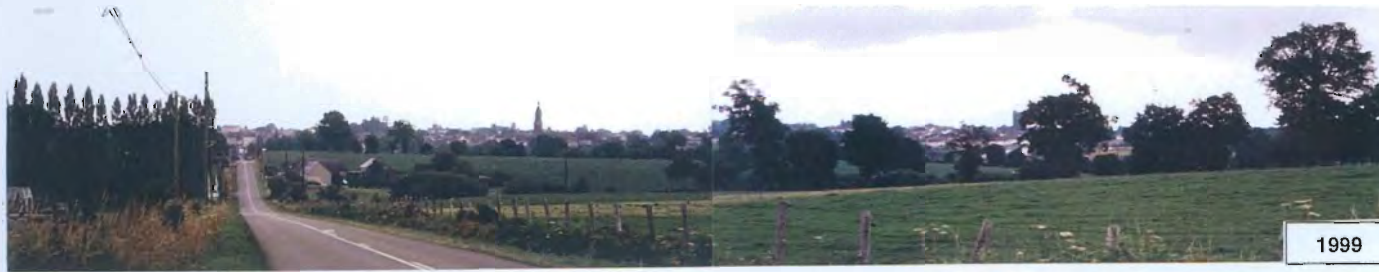
Perçue depuis la RD 29, la ville présente une frange sud harmonieuse ornée par des haies bocagères.

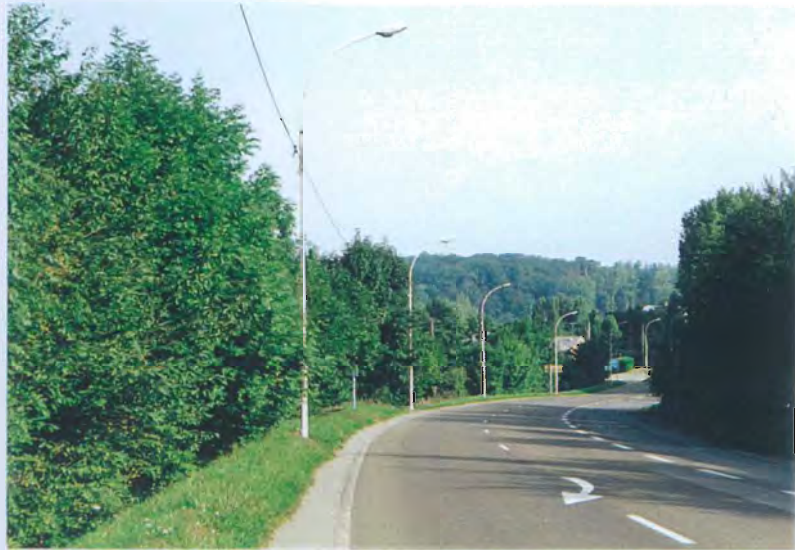
En bord de route, les plantations fournies cachent la vallée.

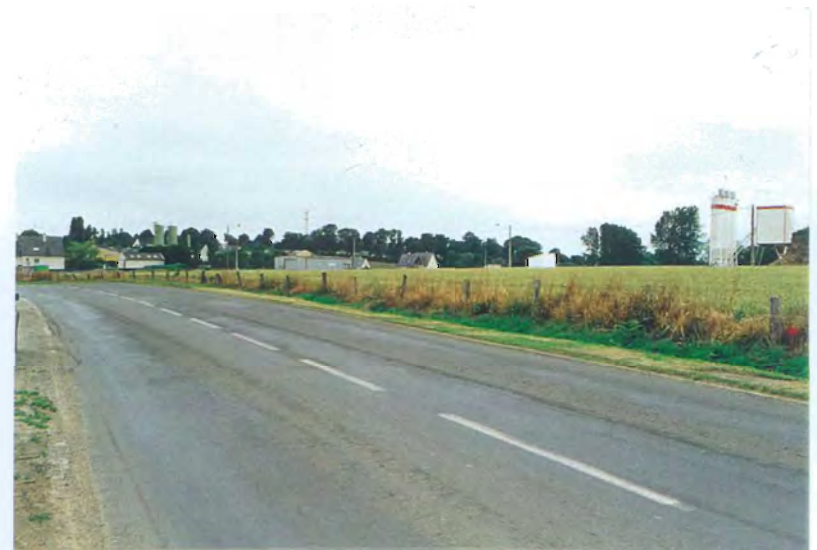
Une intégration insuffisante pour des constructions aux vocations disparates (Nord Est).

L'insertion du bâti dans le paysage bocager reste plus difficile. Au Nord-Est, par exemple la diversité des vocations : habitat, bâtiments artisanaux, s'accommode mal d'un relief plus plat et d'un bocage peu dense.

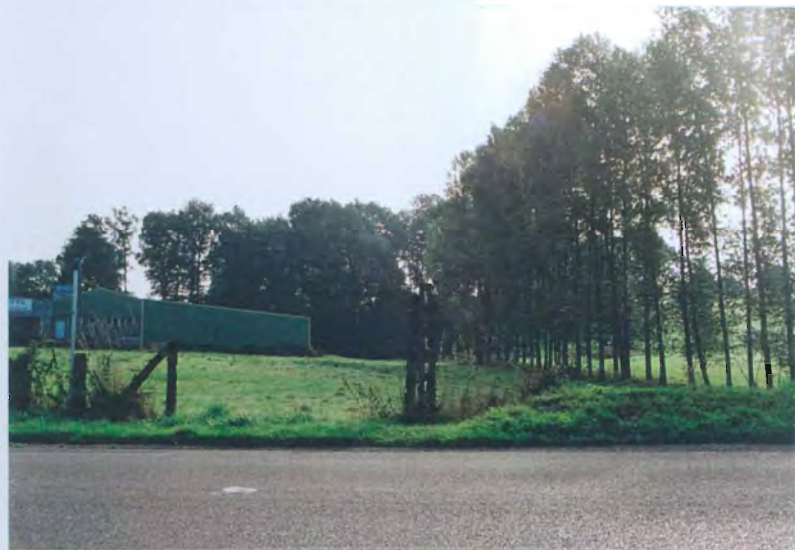
Les peupliers forment un écrin transparent autour de ce bâtiment artisanal.

Grâce à la présence des peupliers qui forment un écran transparent, les bâtiments artisanaux et industriels bénéficient globalement d'une bonne intégration le long de la route qui longe la vallée.

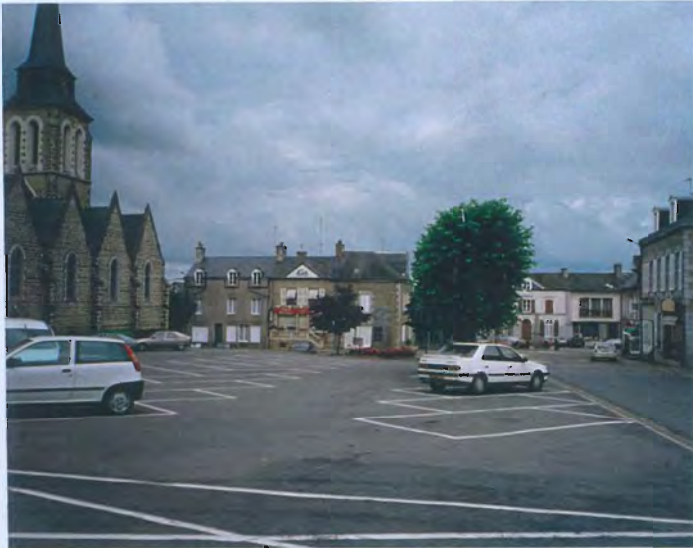
La place centrale : un lieu marqué par une densité de bâti, de commerces et autres fonctions... Une centralité à renforcer.
