ATLAS DES PAYSAGES DU DÉPARTEMENT DE LA MAYENNE

3
ÉTUDES DE CAS

L'ATLAS DES PAYSAGES DU DÉPARTEMENT DE LA MAYENNE

TOME 3 : ÉTUDE DE CAS
(quelques exemples à l'échelle de la commune)

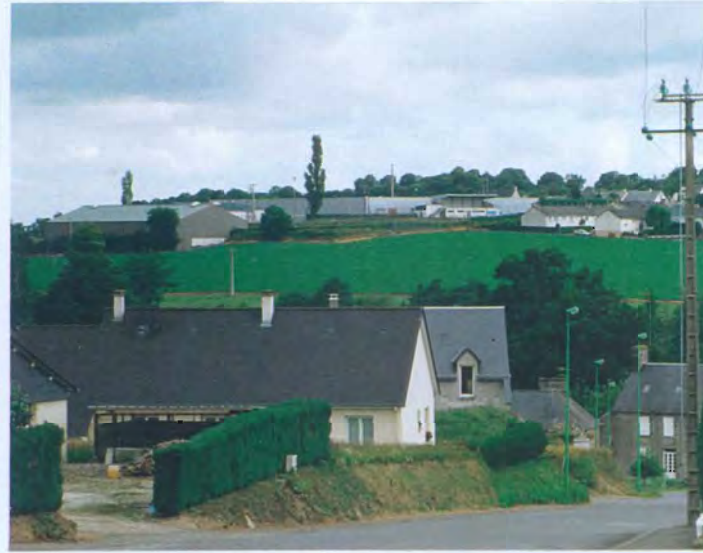
Un versant exposé au sud : un paysage de coteau ouvert où l'urbanisation est probable et où l'intégration du bâti est difficile. A noter pour les bâtiments industriels, des lignes horizontales dominantes qui suivent les lignes du paysage.

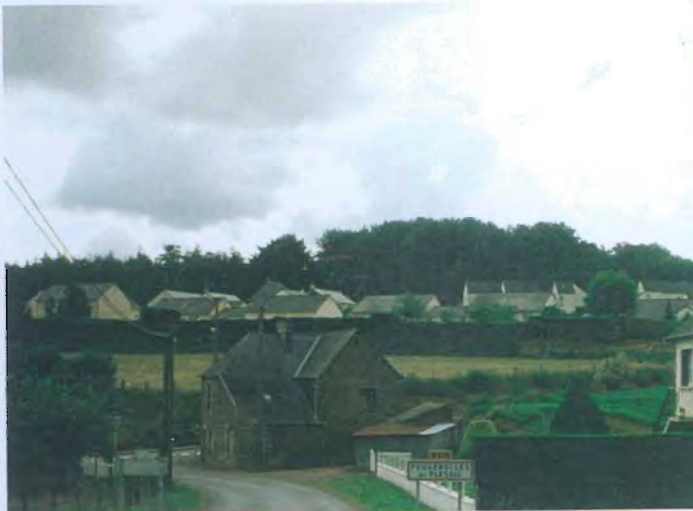
Lotissement isolé sur la route de La Dorée : la rupture dans la continuité des zones bâties empêche une bonne liaison avec le centre. Le choix des terrains à urbaniser est stratégique pour la cohérence d'un bourg et l'animation de son centre. A noter ici les faîtages parallèles aux courbes de niveau, permettant une meilleure insertion dans les lignes du paysage.

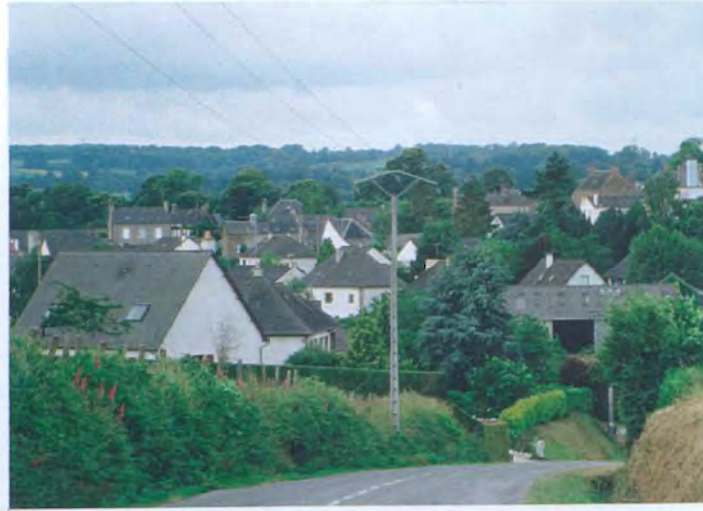
Importance du végétal dans l'intégration du bâti : à droite, des constructions noyées dans un écrin de verdure qui en limite l'impact visuel ; à gauche, des constructions aux tons clairs qui dominent dans le paysage. Les couleurs (et donc les matériaux), la végétation sont deux des principaux facteurs pour une insertion optimale du bâti dans l'environnement.

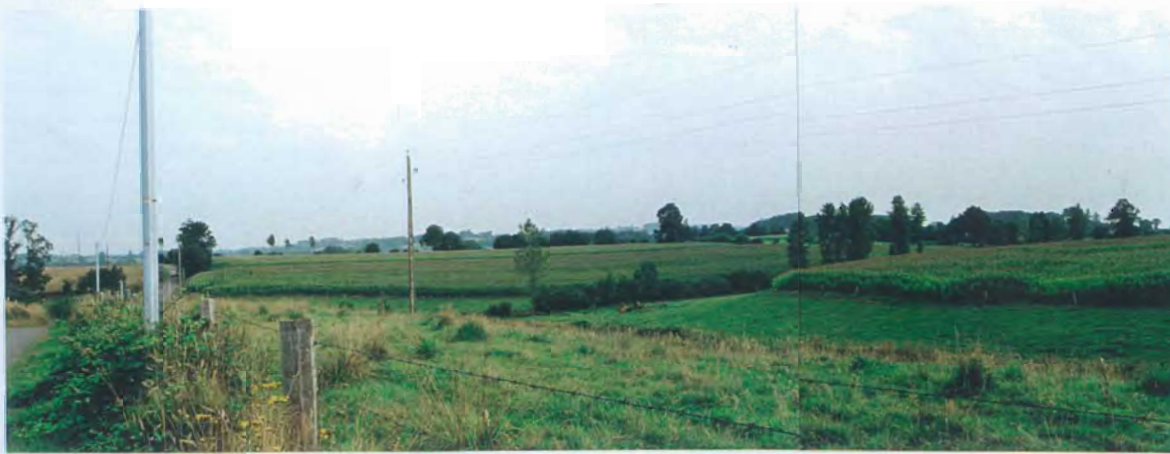
Un bocage destructuré et une multitude de réseau.

La multitude des réseaux nuit à la lisibilité du paysage.

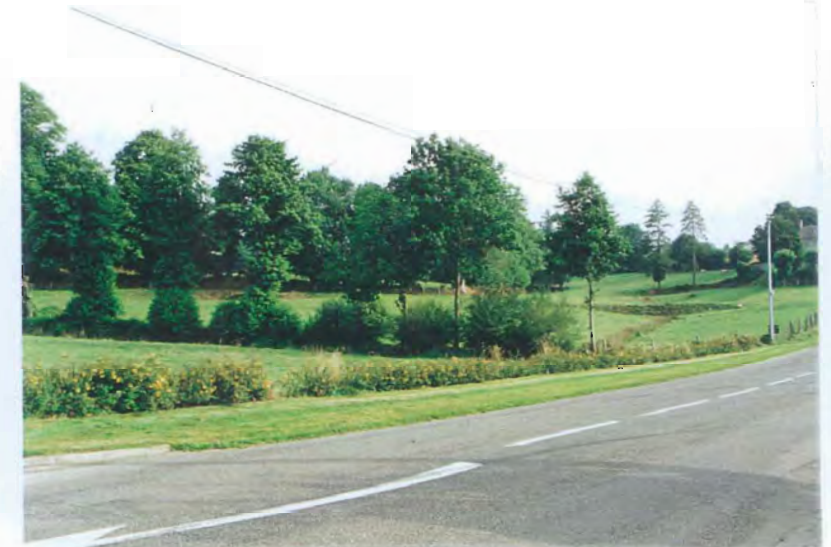
Au Nord, de belles haies conservées autour de ce vallon humide.

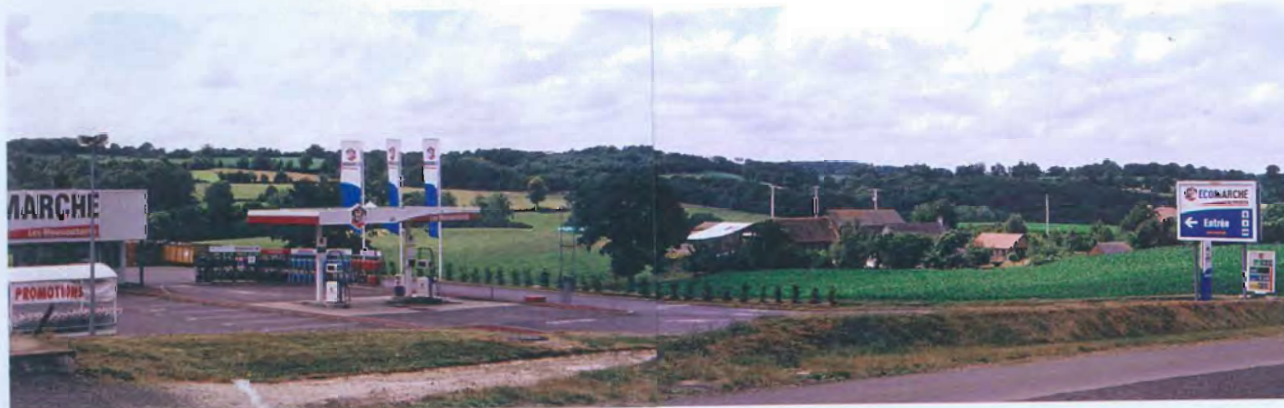
Le centre commercial implanté à l'ouest du bourg, "perturbe" la perception de la vallée.

Le tracé de la RD 122 a été légèrement modifié (rectification des virages) générant de forts déblais, une absence de perceptions latérales et un aspect plus artificiel à l'entrée Ouest du bourg. Cet accès est aussi marqué par la présence d'un centre commercial, peu inséré dans un paysage par ailleurs de qualité (présence de vues plongeantes sur l'aire de stationnement non aménagée).

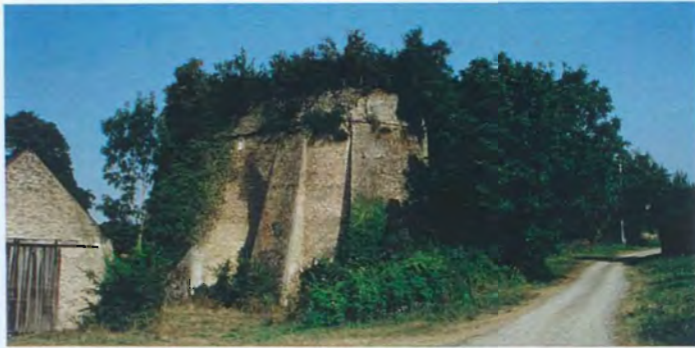
Un des fours à chaux de la Guénaudière : un patrimoine industriel en milieu diffus. Une réhabilitation de ce bâti particulier pourrait valoriser le site déjà occupé par deux moulins (à vent et à eau) et permettre une animation culturelle autour du patrimoine industriel.

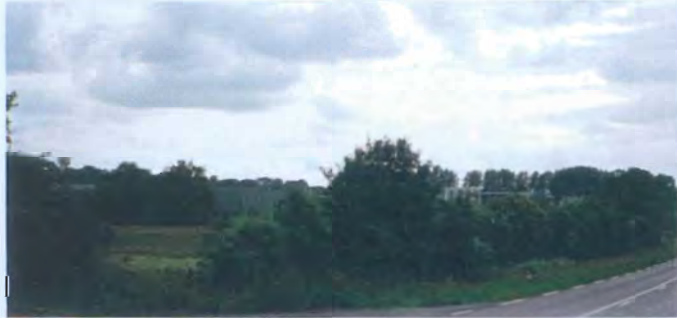
Une zone industrielle intégrée dans son environnement : un site cerné de haies, des formes basses adaptées, des couleurs se fondant avec celles du paysage.

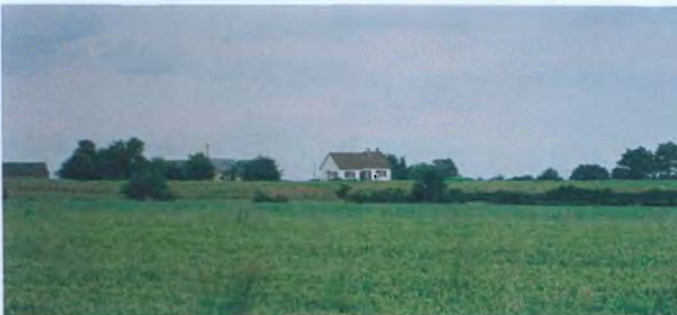
Un pavillon récent en milieu diffus : un impact fort dans le paysage dû à un enduit trop clair et à une situation sur crête dominant un coteau ouvert. Le choix du site de construction et des couleurs de matériaux est déterminant pour une insertion optimale dans l'environnement.

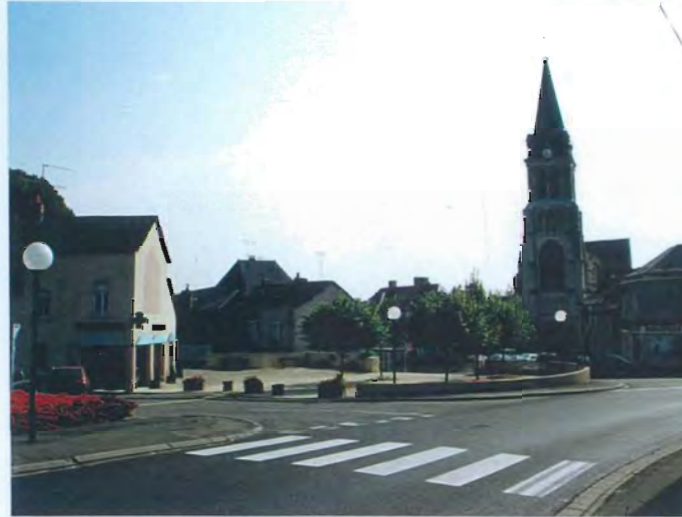
La place de l'église : une place créée par la démolition d'un îlot. L'aménagement (la création) d'une place, la réhabilitation de logements, l'installation de commerces ou d'équipements peuvent permettre de créer une centralité dans un bourg à structure linéaire.

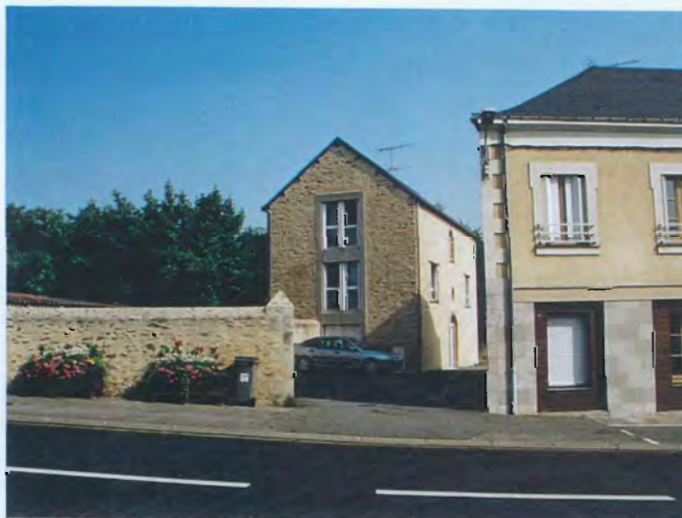
Réhabilitation de bâtiments anciens : la création de plusieurs logements dans un bâtiment qui avait antérieurement une autre fonction permet de densifier, animer le centre bourg, et donc d'affirmer la centralité. La conservation des murs de pierre à l'alignement assure une continuité et une densité de bâti caractéristique d'un centre.

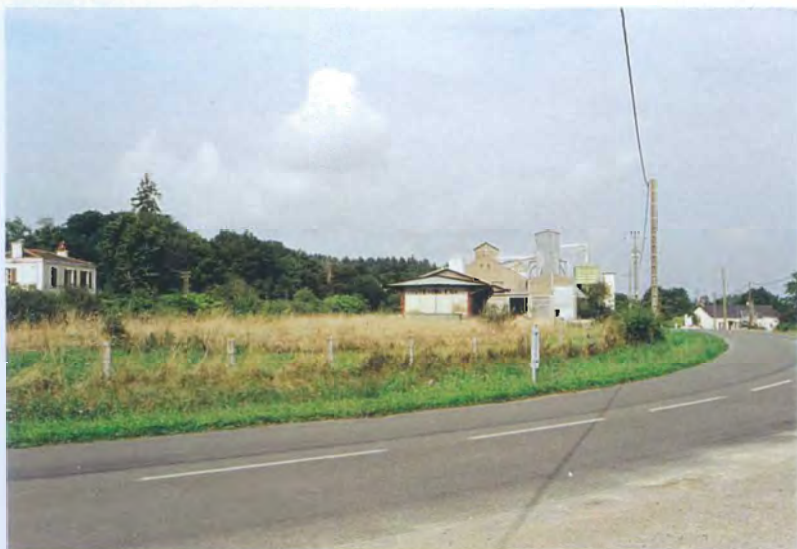
Devant l'ancienne gare, les bâtiments désaffectés donnent une impression d'abandon à l'entrée Nord de la ville. La voie ferrée s'accompagne d'une végétation très dense.

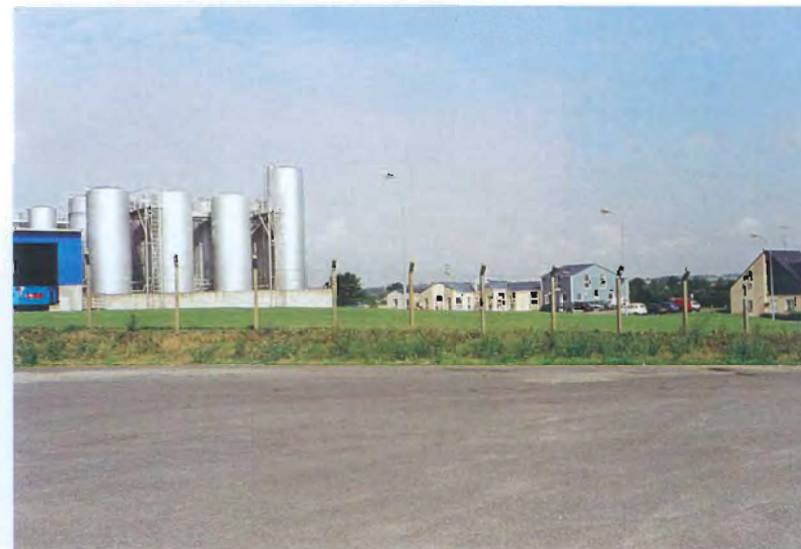
A noter l'absence d'accompagnement végétal de ce nouveau pôle industriel.

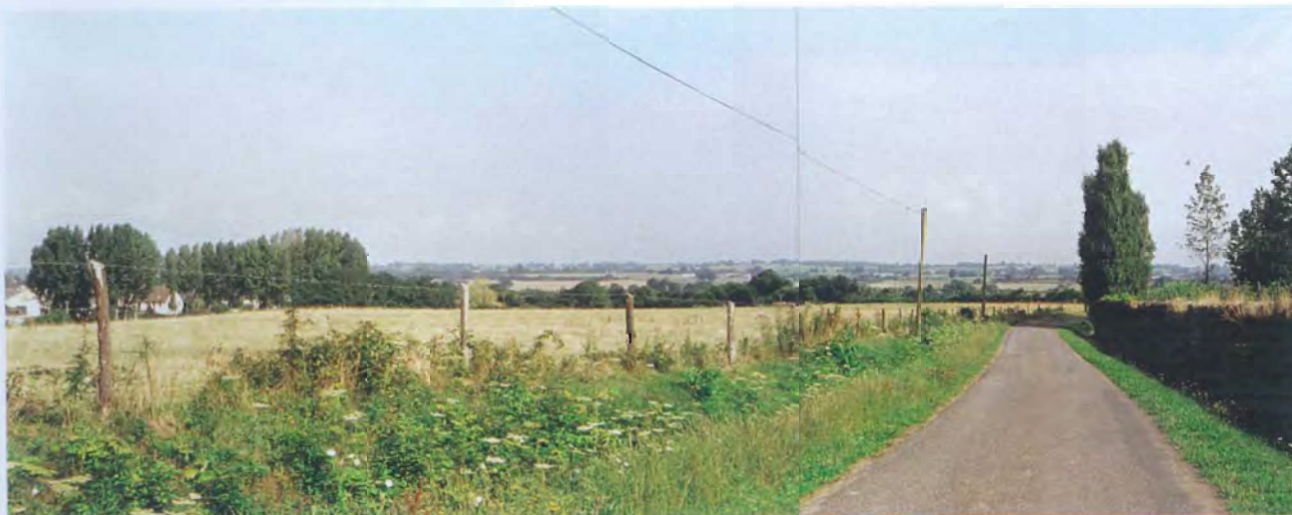
Depuis le Sud, l'ouverture du bocage se fait légèrement ressentir. Les peupliers se remarquent fortement de par leur silhouette verticale.

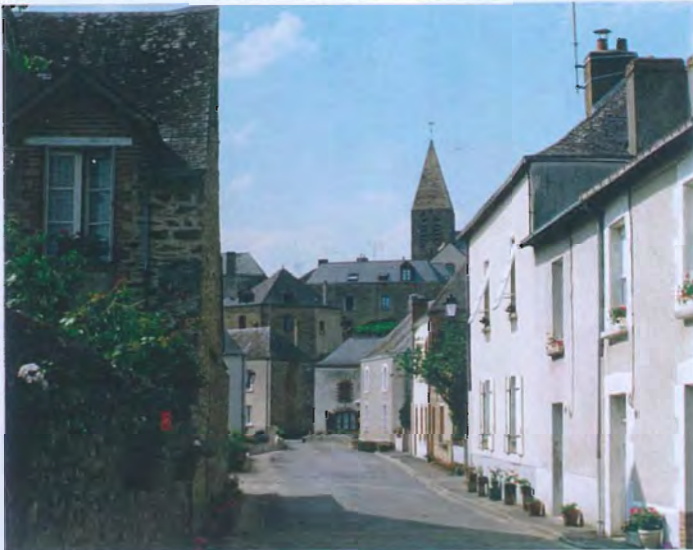
Le vieux bourg, étagé sur son coteau : un bâti dense, contigu, aux couleurs locales et aux formes variées. Des sens de faitages parallèles aux courbes de niveau qui assurent la continuité des lignes du paysage.

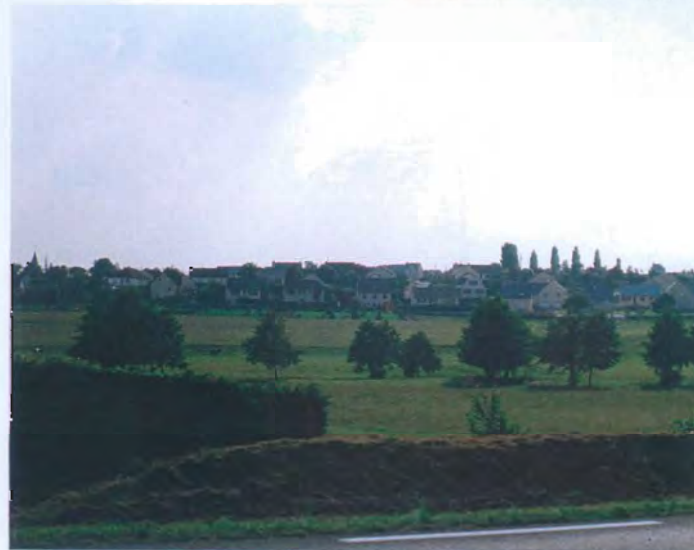
Un lotissement sur coteau ouvert : une rupture dans le paysage atténuée par des constructions essentiellement parallèles aux courbes de niveau.

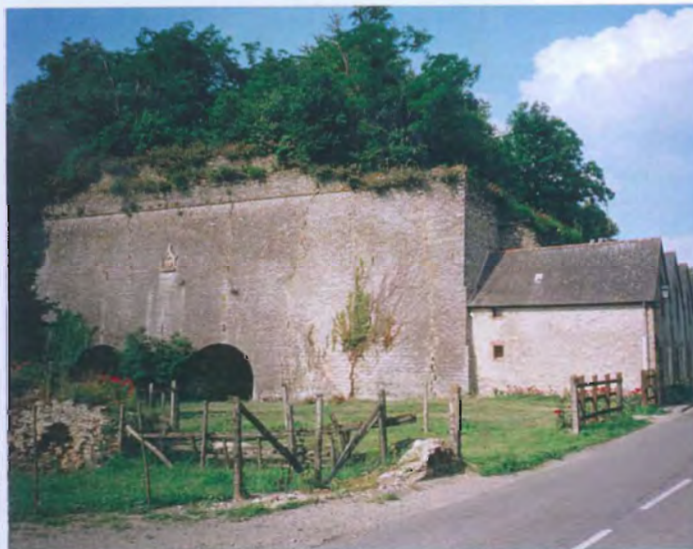
Un patrimoine industriel : maisons ouvrières et fours à chaux.

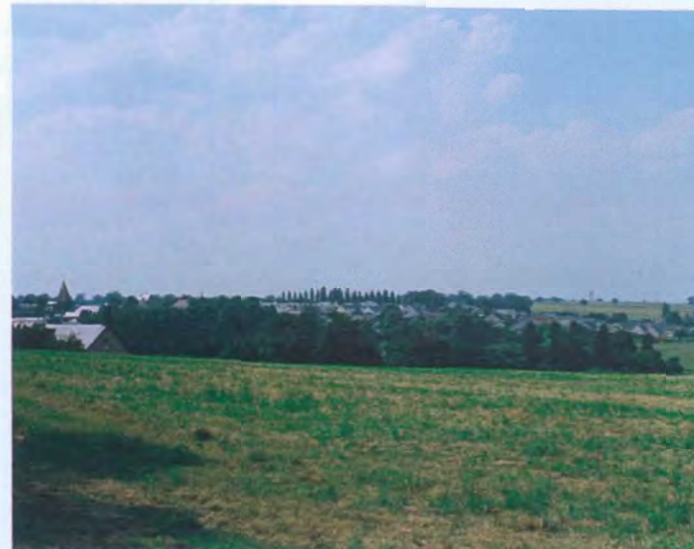
L'agglomération sur son coteau : un site délicat pour l'intégration du bâti en cas d'absence végétale. Ici, une végétation dense permet d'atténuer l'impact visuel. La préservation des haies bocagères à proximité des bourgs et leur utilisation comme limite d'urbanisation favorisent l'insertion du bâti.

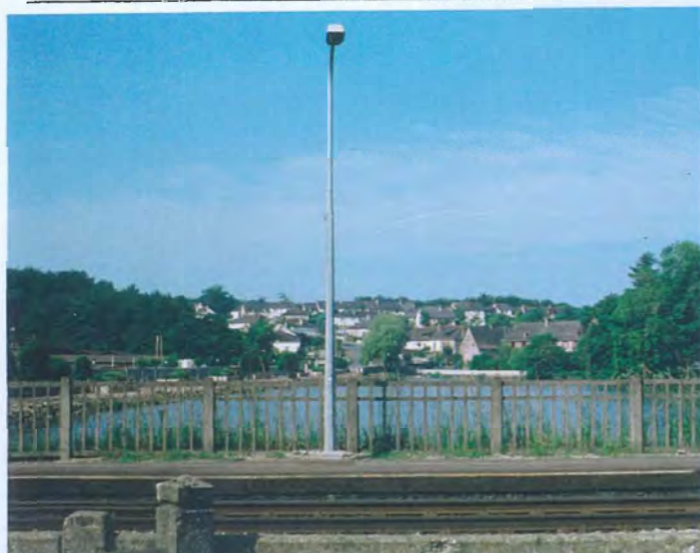
Le coteau du faubourg sud : un habitat adapté à la topographie avec des sens de faitages parallèles aux courbes de niveau.

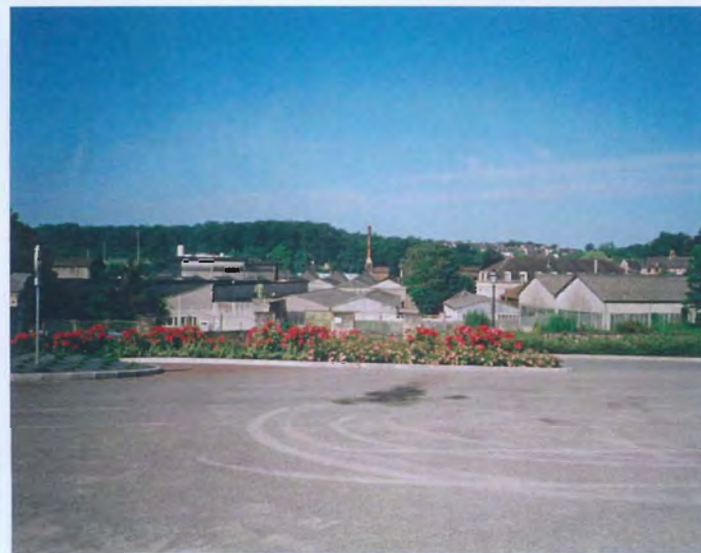
Les forges : un bâti industriel très présent dans Port-Brillet

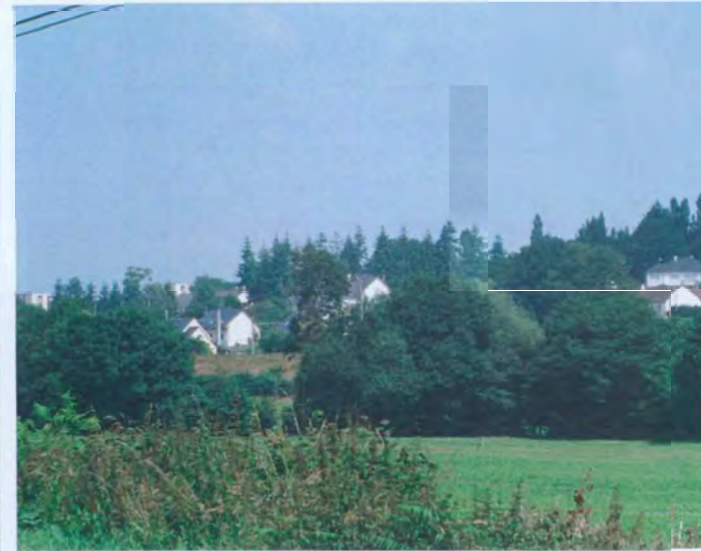
L'habitat pavillonnaire récent : des difficultés d'intégration malgré la densité du végétal

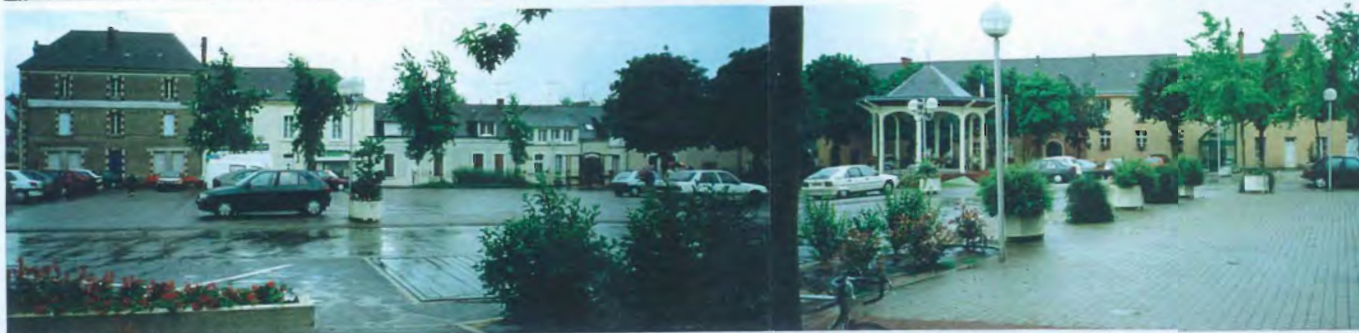
Place de la mairie : un bâti très divers (hauteur comprise entre rez-de-chaussée et R+2), un bâti contigu qui crée une certaine densité, une mairie aux couleurs chaudes. Une ambiance apaisante due à une forte présence végétale. Un kiosque qui contribue à l'animation du centre.

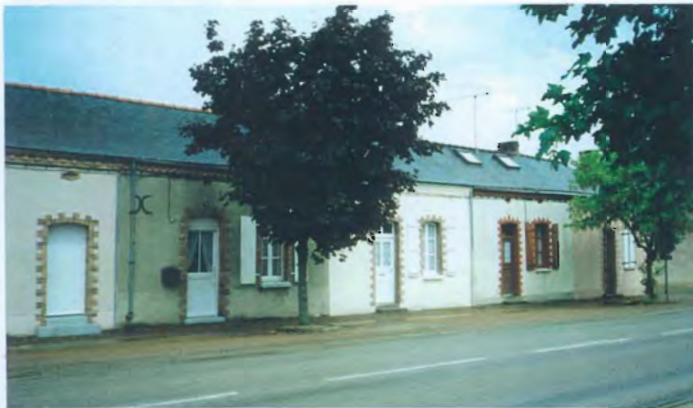
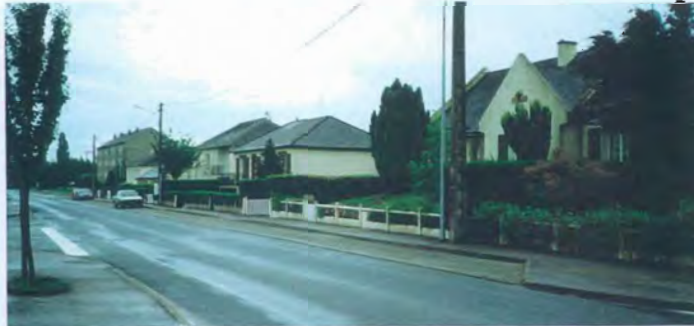
Un lotissement au bâti banalisé depuis l'après-guerre : des formes qui rompent avec certaines caractéristiques locales (pentes de toit, continuité de bâti, impression de densité à partir de la rue...)

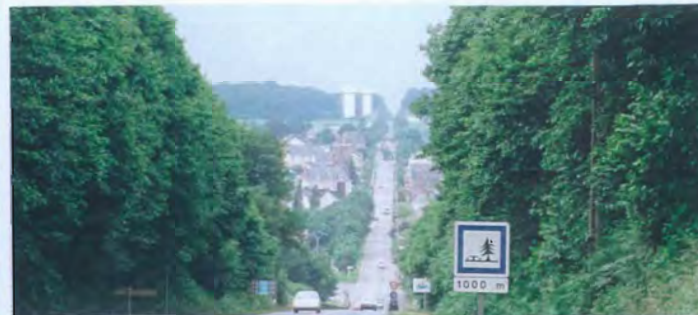
Vue du site d'implantation : un coteau assez ouvert où l'intégration du bâti est peu évidente. Le choix du site d'implantation de constructions est un enjeu majeur pour la qualité des paysages.

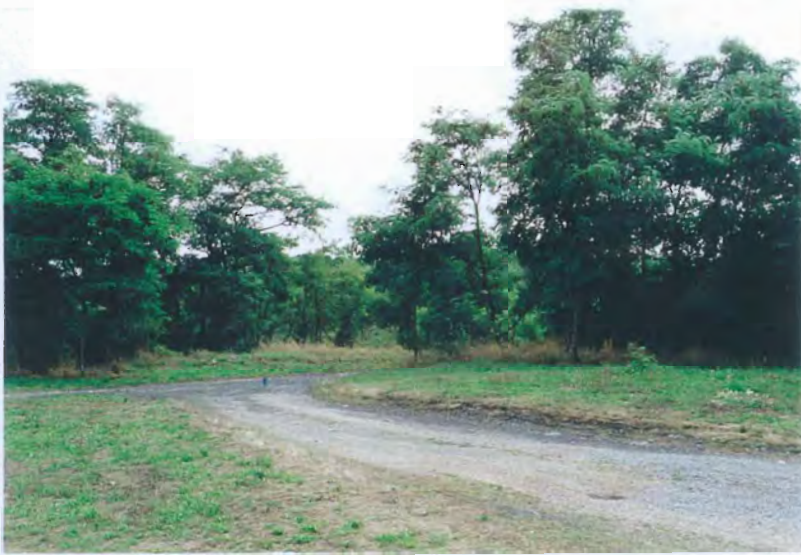
L'enrichissement des anciennes ardoisières par les bouleaux et les frênes donne un aspect sauvage.

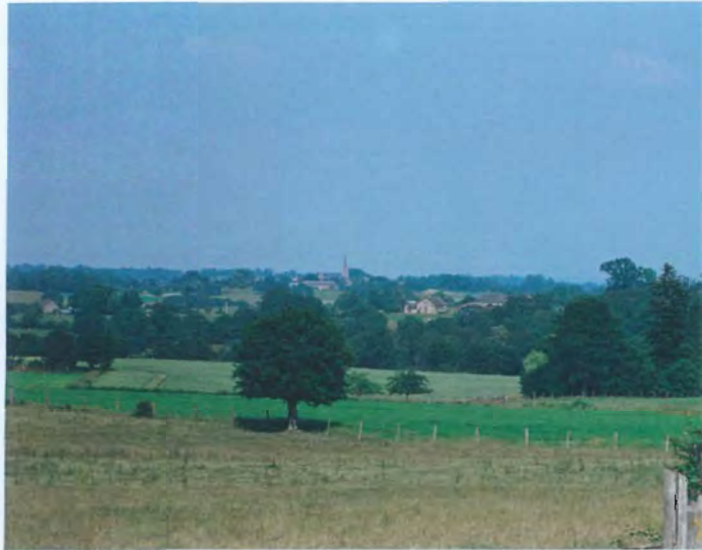
Vue lointaine du bourg au sommet de sa colline : une intégration du bâti facilitée par le tissu végétal encore très présent sur le coteau, et ce malgré cette implantation sur un site sensible.

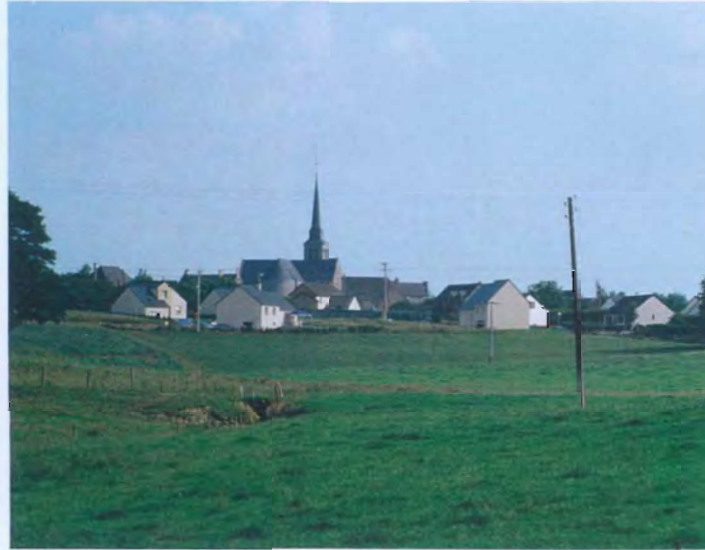
Un lotissement contemporain dans un paysage totalement ouvert

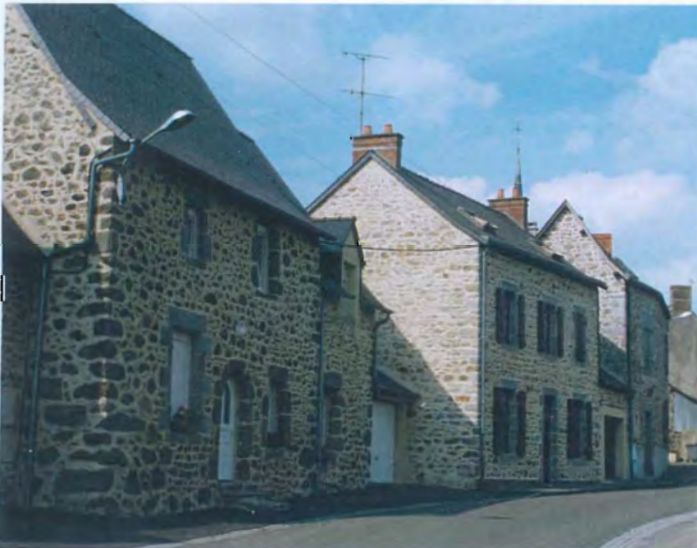
Un bâti ancien de caractère : matériaux traditionnels, rythmes créés par des ruptures d'alignement, formes variées mais courantes en Mayenne (ouvertures, toit), contiguïté de bâti...

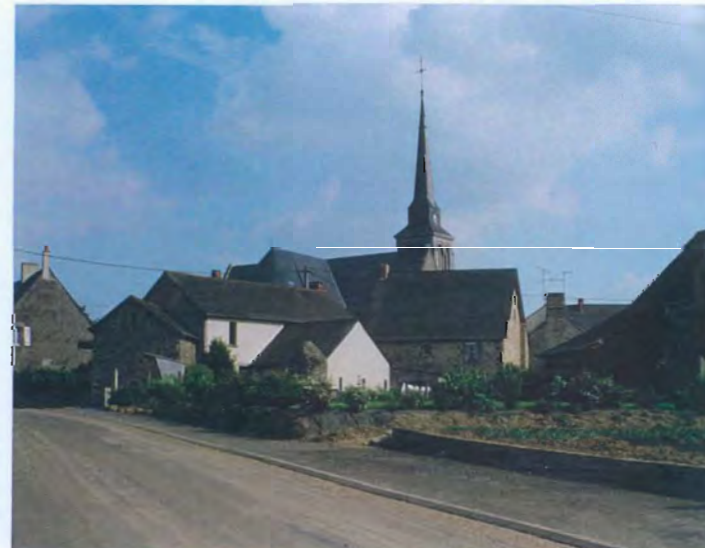
Une rupture nette dans la densité du bâti : à l'arrière plan, un bâti dense caractéristique du centre - bourg ; au premier plan (péricentre), un espace ouvert, sans transition avec le voisinage immédiat.

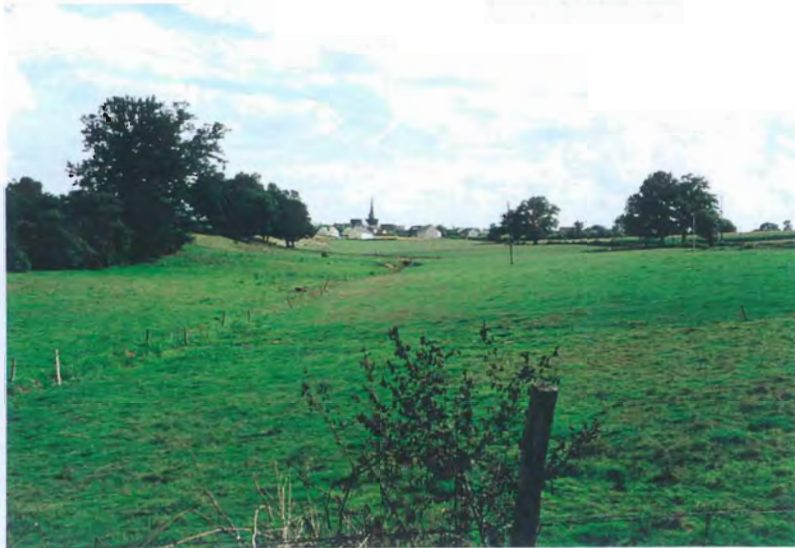
Un cadre paysager de qualité préservant ici les vues sur le bourg.

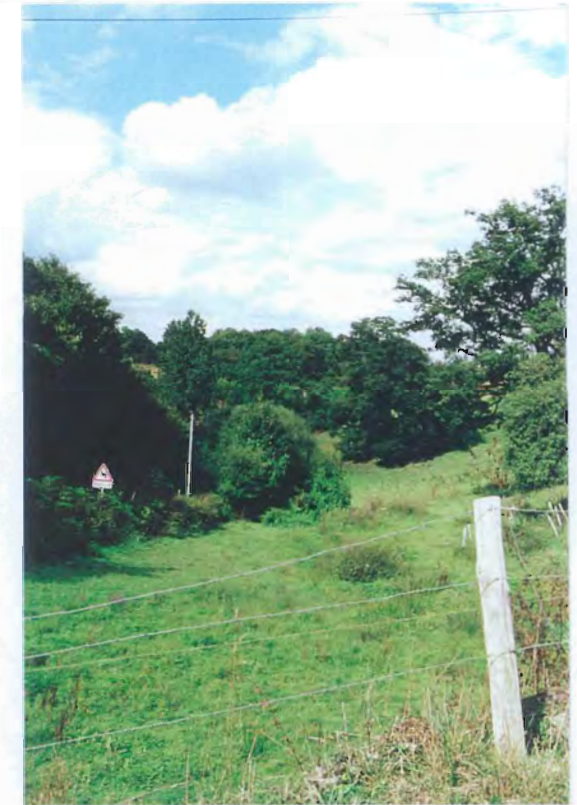
Un petit vallon humide menacé d'enfrichement.

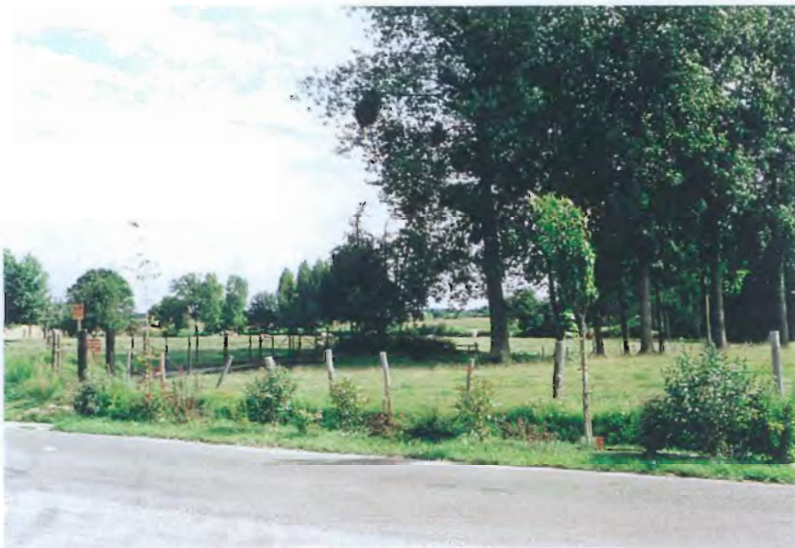
Des plantations de peupliers disparates.

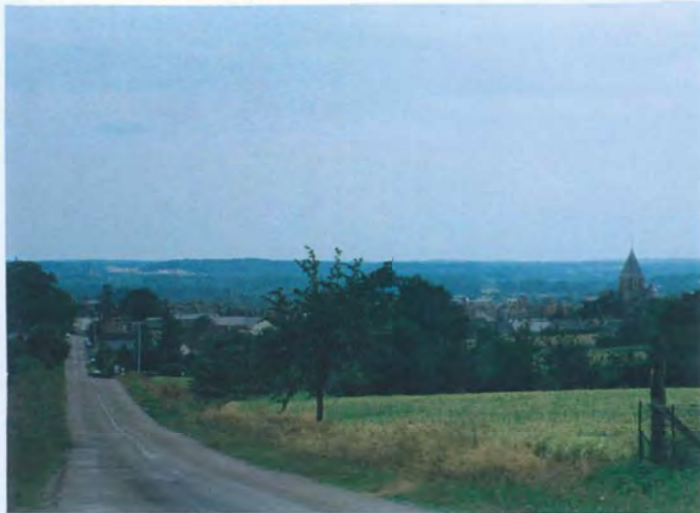
Panorama depuis la route de Bouère : vue sur le vieux bourg. Un bâti dont les proportions, les matériaux et les couleurs s'intègrent dans l'environnement. Au second plan, des haies qui peuvent faire office de limite d'urbanisation afin d'intégrer au mieux une extension éventuelle de ce côté.

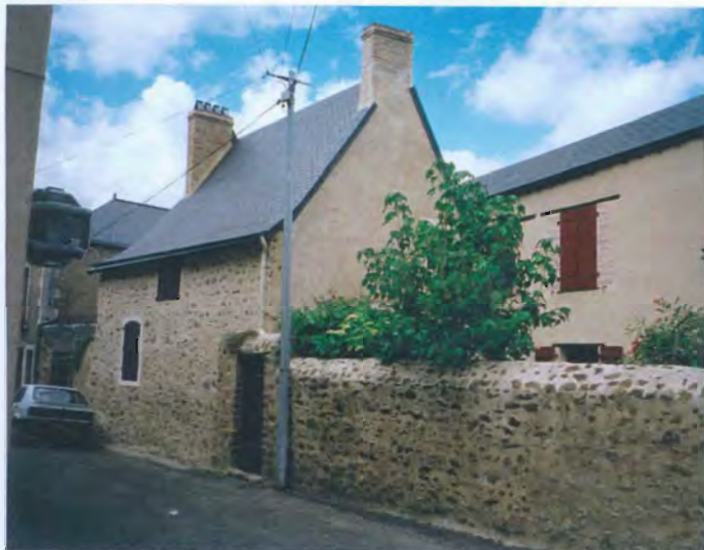
Le centre historique : un bâti traditionnel dense construit avec les matériaux locaux : grès, tuffeau, chaux (enduit, joints)... associés à des couleurs de menuiseries variées. Une continuité de bâti le long des rues grâce à un muret de pierres, un parcellaire étroit et profond...

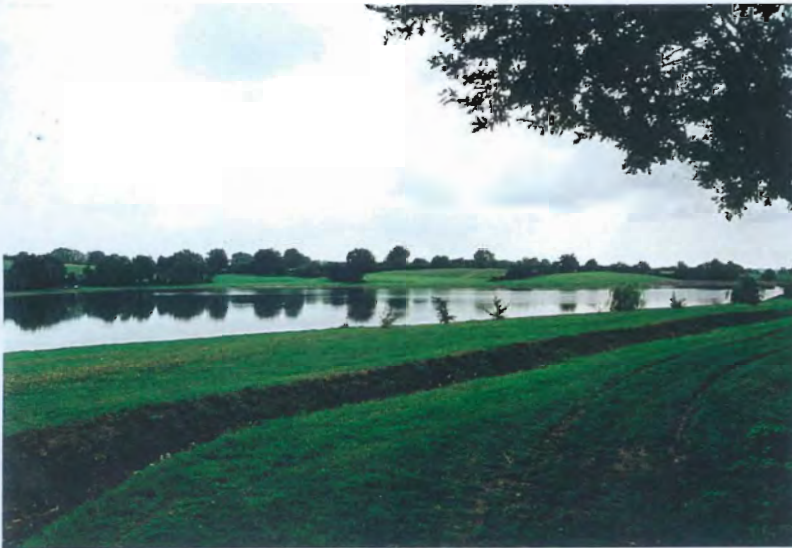
Un plan d'eau créé il y a une dizaine d'années, bien inséré grâce à ses formes douces.

La commune s'est équipée de deux plans d'eau mitoyens qui s'intègrent bien car leurs formes suivent le relief naturel. Ces plans d'eau ont une vocation de loisirs.

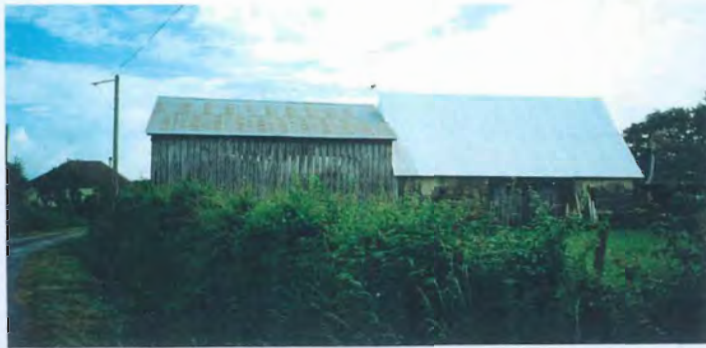
Deux hangars agricoles anciens : l'un en bois, l'autre en terre et bois, ils sont des exemples de l'architecture rurale locale. La substitution des ardoises par des matériaux réfléchissants a un impact non négligeable sur le paysage.

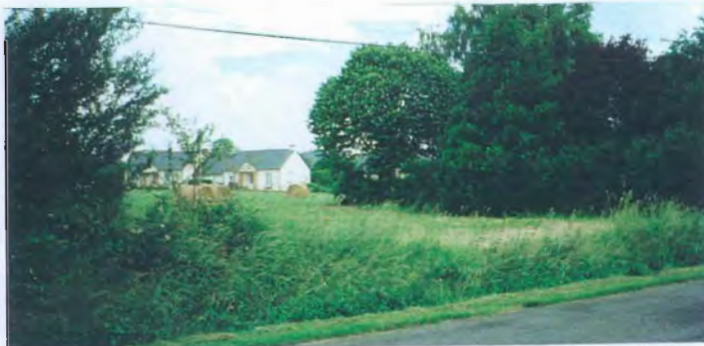
Un lotissement bien intégré dans son environnement : la présence d'un maillage de haies denses ouvre très peu de perspectives sur le bourg et ses extensions. Ces haies peuvent constituer des limites naturelles d'urbanisation.

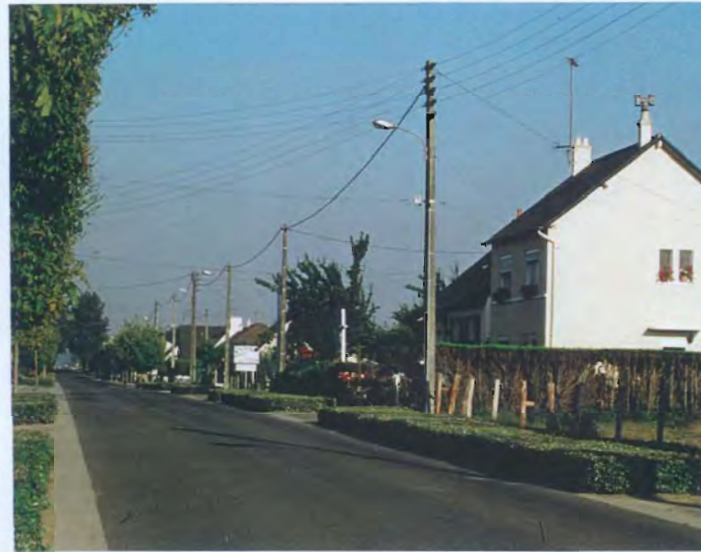
Le lotissement le long de la route de Cuillé : une extension linéaire qui ne favorise pas l'animation du centre.

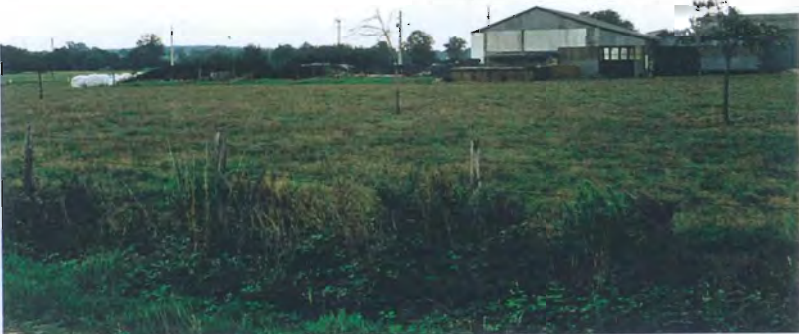
Une exploitation agricole dont les extensions ont un impact visuel fort. Cet impact aurait pu être amoindri par le verger qui semble périlcliter

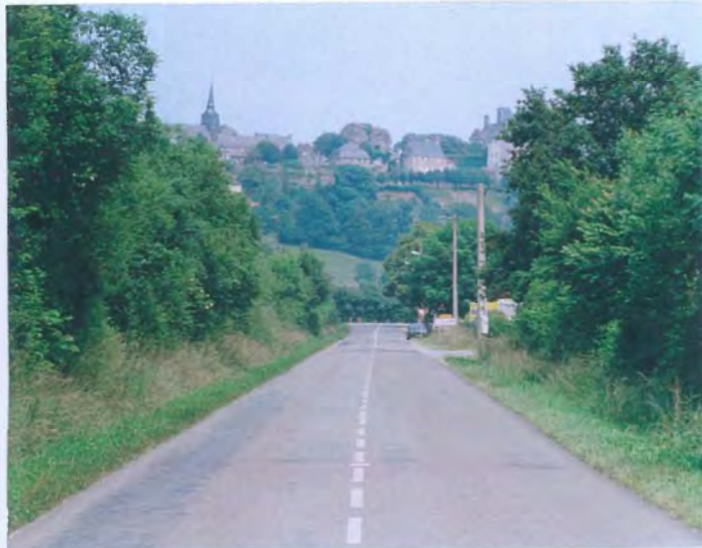
Vue depuis la route de Chammes : perspective sur un paysage urbain moyenâgeux. La préservation de la haie à gauche de la route permet de masquer un lotissement des années 1970. La présence de végétal en bordure d'agglomération dans un contexte de coteau, atténue l'impact visuel du bâti et permet à celui-ci de se fondre dans son environnement.

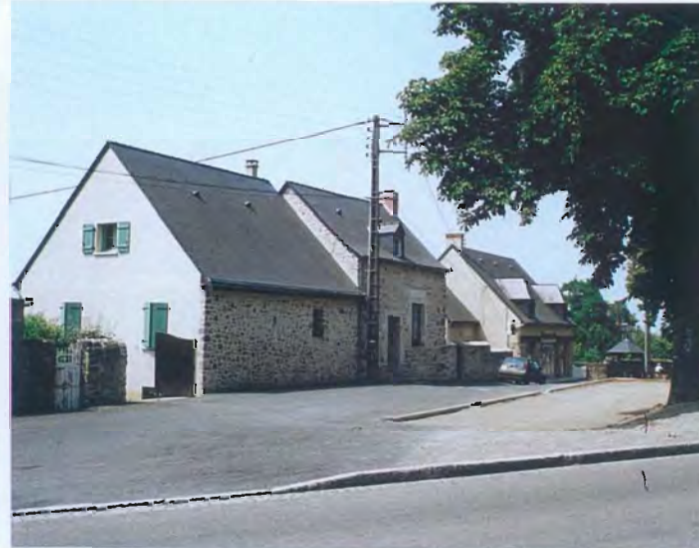
Deux époques de construction, un ensemble harmonieux : une maison récente qui respecte les caractéristiques de la construction mitoyenne : formes (pente de toit), proportions, matériaux (grès, chaux en façade principale), alignement par rapport à la voie, continuité de bâti par un muret de pierres...

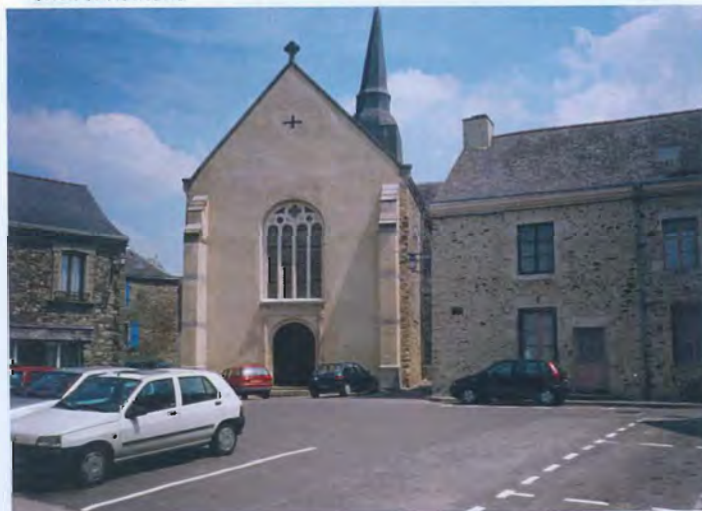
L'enduit à la chaux aérienne : l'enduit traditionnel de la Mayenne. Les maçonneries de moellons, originellement destinées à être enduites, ne le sont plus toujours.

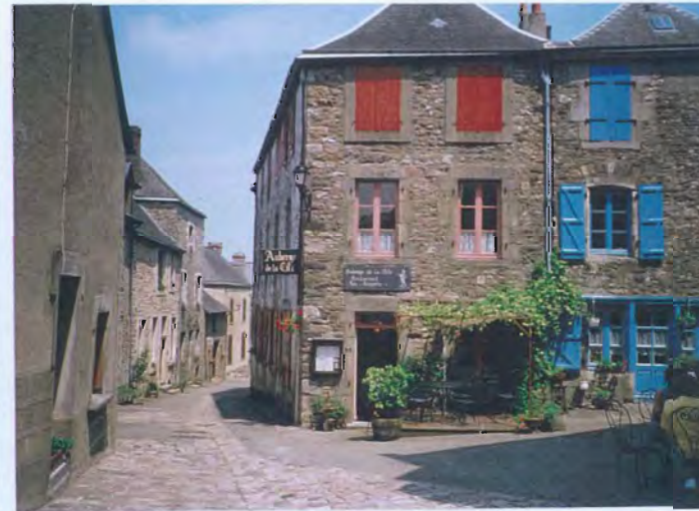
Ensemble de maisons de caractère : rue de la ville close mettant en évidence les matériaux traditionnels et caractéristiques locales : grès, brique, chaux, ardoise, menuiseries de bois peint, un bâti dense, contigu, aux formes variées...

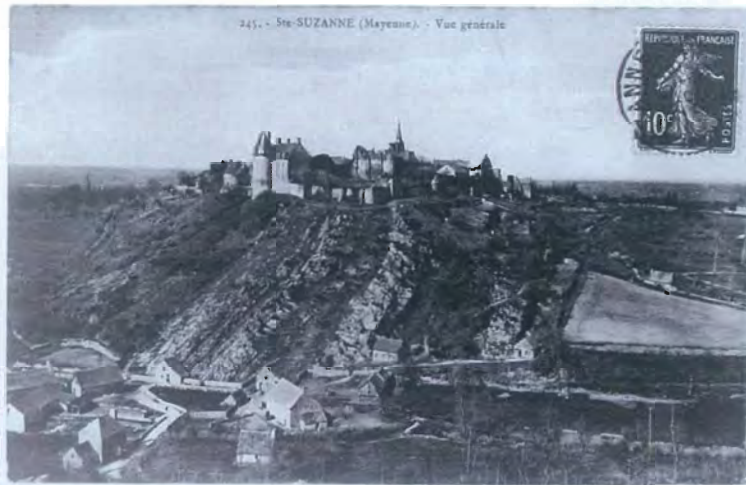
AVANT 1949

Le bourg moyenâgeux épouse la forme triangulaire de l'éperon. Il est parcouru d'un réseau de ruelles très étroites, avec pour point central la place. A cette forme ramassée s'ajoute au 19^{ème} siècle une structure linéaire le long de la route de Montsurs avec le bourg commerçant. Légèrement à l'écart, le lotissement s'inscrit entre deux routes (tendance concentrique). D'une structure regroupée, le bourg de Ste-Suzanne est passé à une structure étirée le long de la route de Montsurs. La surface urbanisée est passée de 5 ha en 1870 à 11 en 1949 puis 35 en 1996 (+ 300%), tandis que la population ne passait que de 937 en 1954 à 1020 en 1999 (+ 9%). Cependant, ces données font état de la population communale totale et non spécifiquement agglomérée. La différence entre les deux taux d'accroissement est donc à relativiser notamment du fait du dépeuplement des campagnes dans les trois décennies d'après guerre. La forte augmentation de la consommation d'espace urbanisé est cependant un phénomène incontestable.

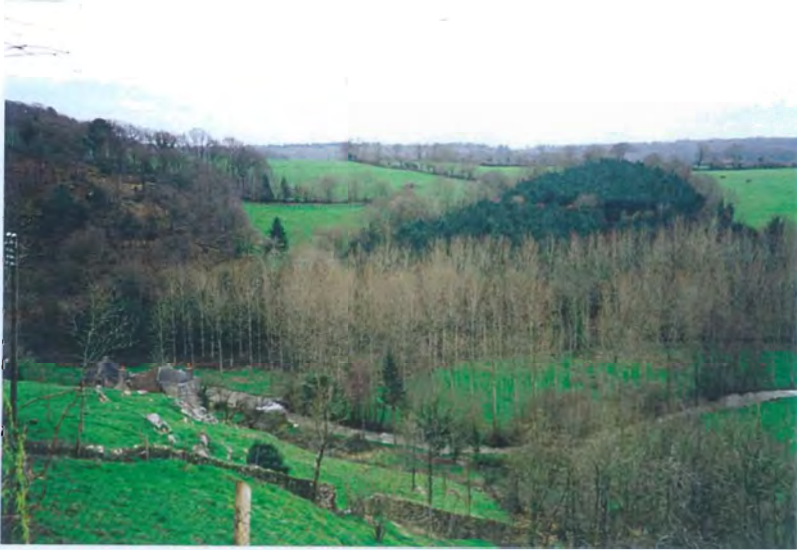
Parmi les plantations récentes, celles des conifères ne s'intègrent pas au site.

L'impact visuel très fort de ces derniers et en particulier leur absence de variation au cours des saisons paraît dommageable au regard de la qualité et de l'aspect patrimonial de ce site.

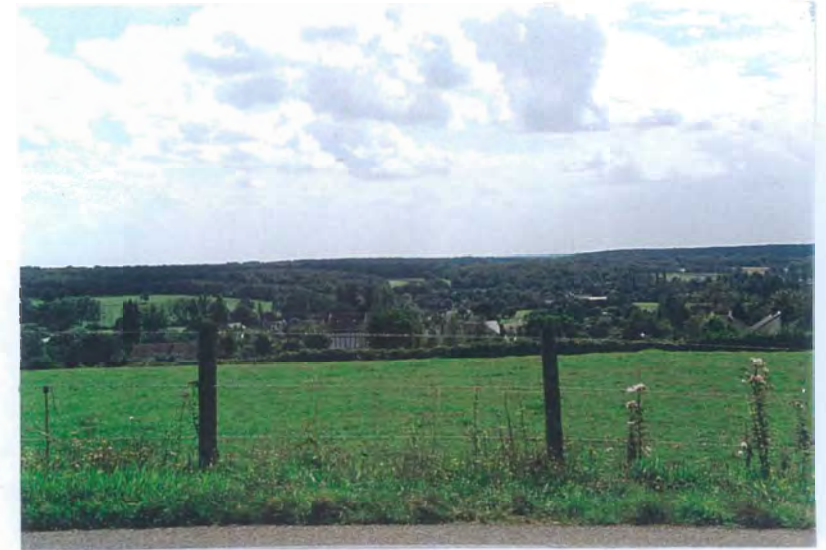
Au Sud de la ville, les peupliers qui jalonnent la vallée de l'Erve soulignent légèrement le cours d'eau et en facilitent la lecture.

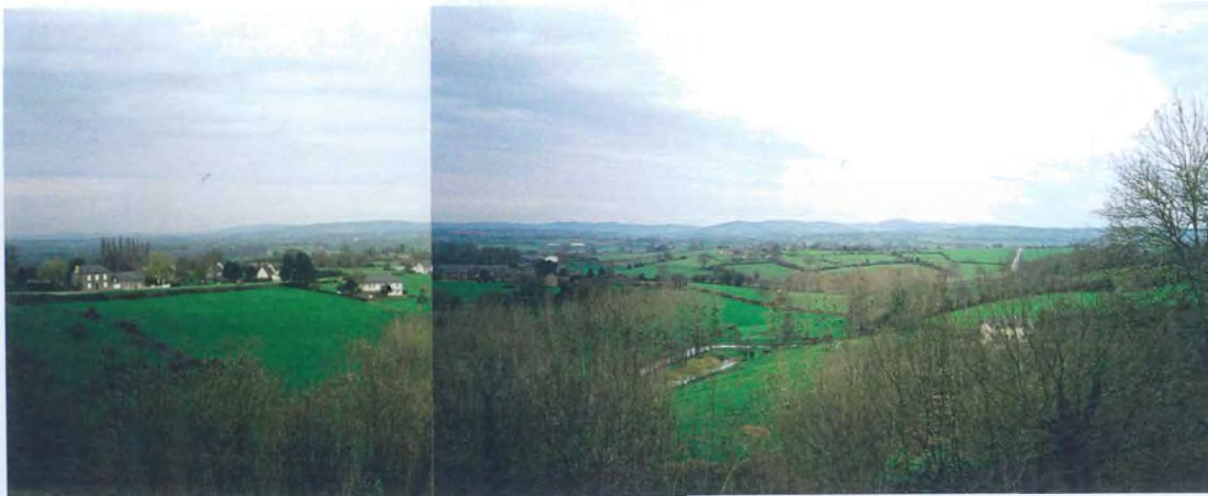
Le bocage donne une structure harmonieuse aux vallons.

Bien que le maillage bocager s'est élargi, il reste une structure relativement forte qui quadrille les vallonnements perçus depuis le site de Ste-Suzanne.

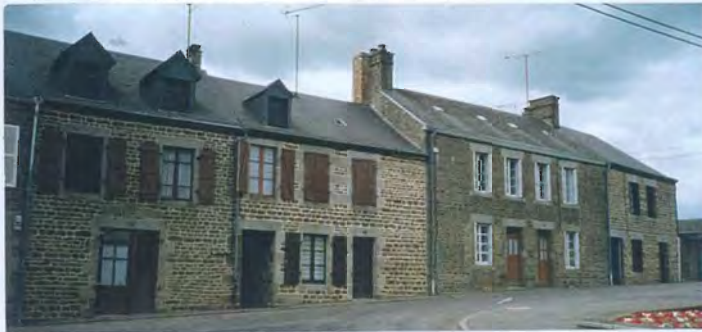
Ensemble de maisons : des maisons de bourg aux matériaux locaux (granite, chaux, ardoises...), une hauteur régulière limitée à R+1, une disposition caractéristique (contiguïté de bâti, alignement par rapport à la voie, parcelle étroite et profonde...) qui sont autant de pistes de réflexion pour les futurs programmes d'aménagement.

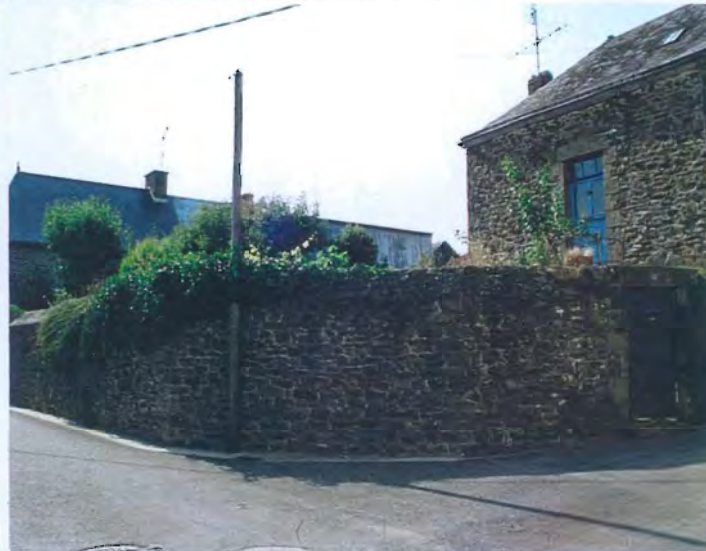
Un muret systématique à l'alignement de la voie : une densité et une continuité de bâti à l'origine d'une ambiance urbaine dans le centre.

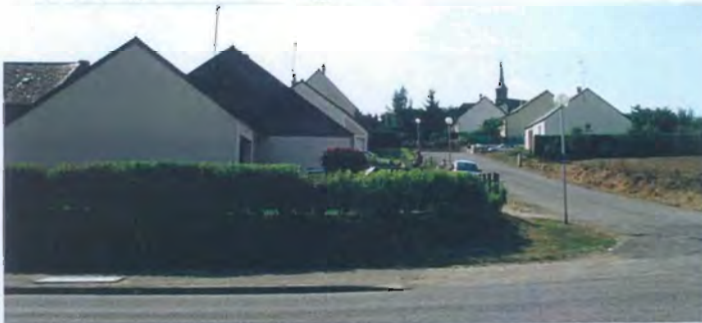
Une logique d'implantation opposée à la logique du vieux bourg : des sens de façades perpendiculaires aux courbes de niveau. Une rupture dans les lignes du paysage, un impact visuel important.

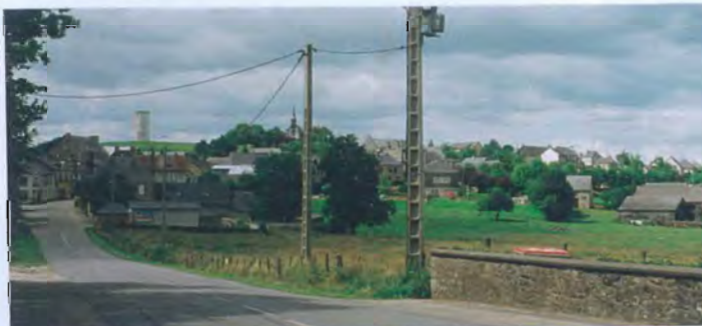
Panorama : le vieux bourg au pied du coteau exposé au Sud. Une expansion évitant le sommet de la colline où l'impact visuel serait plus important. Des sens de façades parallèles aux courbes de niveau, un bâti qui respecte les lignes directrices du paysage.

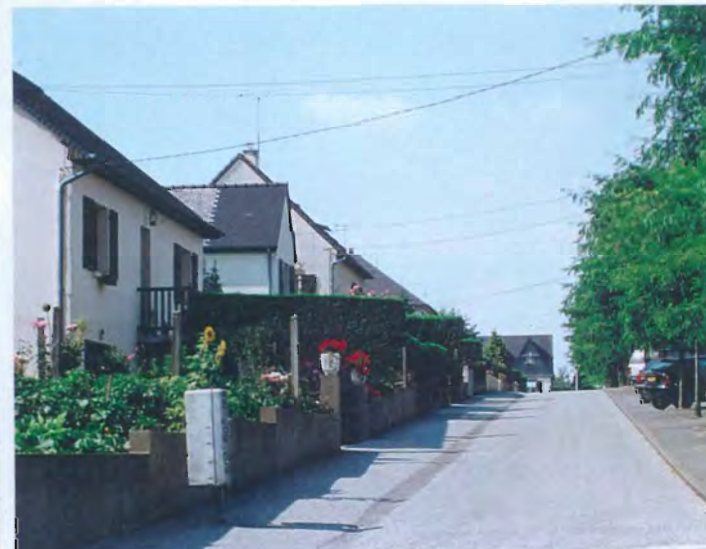
Un lotissement récent : une rupture avec les logiques d'urbanisme et d'architecture traditionnels (densité, sens de façade, matériaux, teintes...).
