ATLAS DES PAYSAGES DU DÉPARTEMENT DE LA MAYENNE

3
ÉTUDES DE CAS

L'ATLAS DES PAYSAGES DU DÉPARTEMENT DE LA MAYENNE

TOME 3 : ÉTUDE DE CAS
(quelques exemples à l'échelle de la commune)

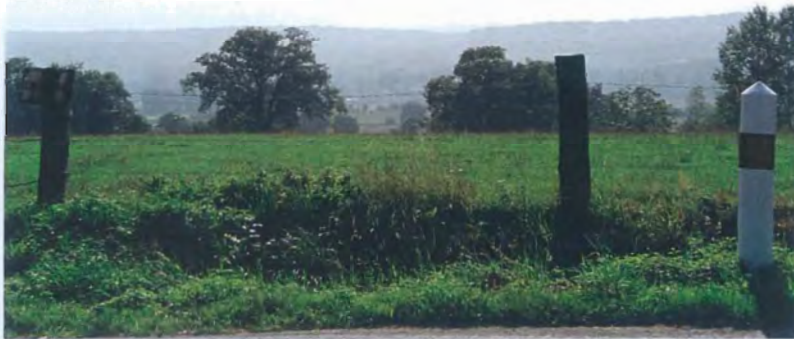
La forêt de Mayenne constitue un écrin boisé.

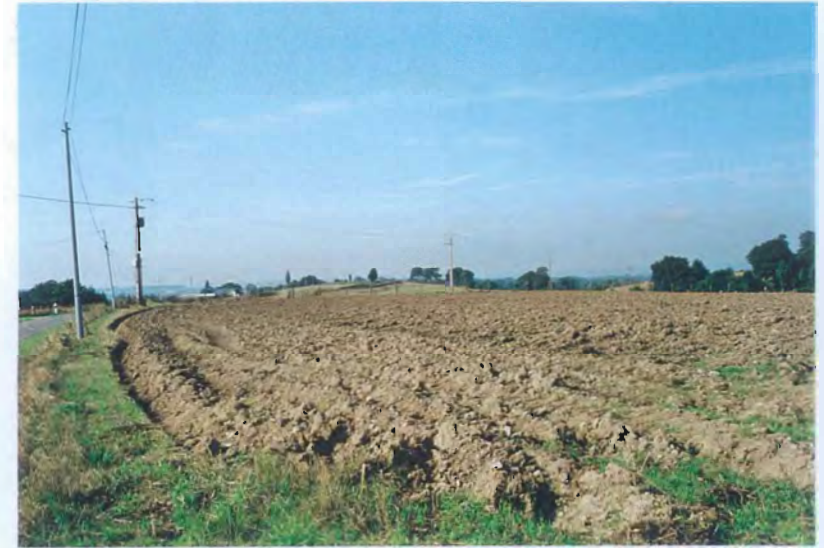
Au Sud, les haies ont été déstructurées en ligne de crête.

La dédensification du bocage peu généralisée ici est surtout dommageable en ligne de crête car le paysage perd alors sa logique d'organisation. A l'Ouest de très belles haies ont été conservées.

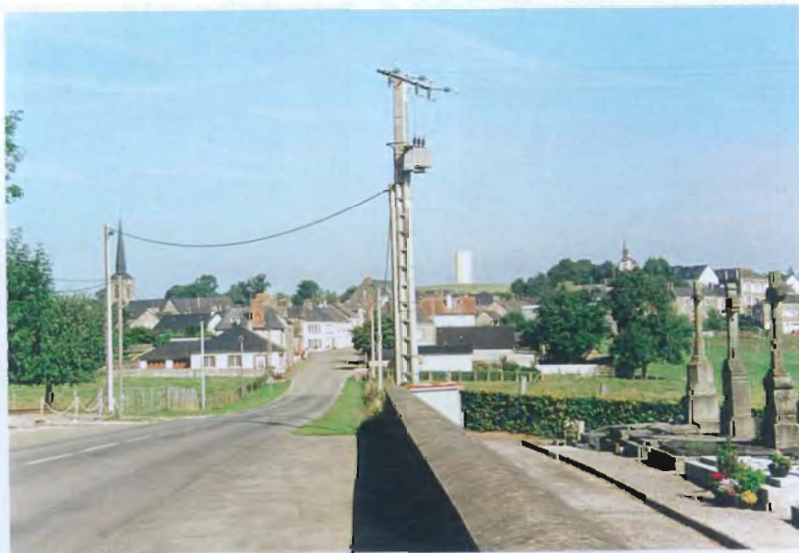
Le château d'eau concurrence les clochers. Les réseaux sont nombreux.

La présence imposante du château d'eau en ligne de crête crée une concurrence avec les deux clochers. Les réseaux électriques et de télécommunication sont très présents.

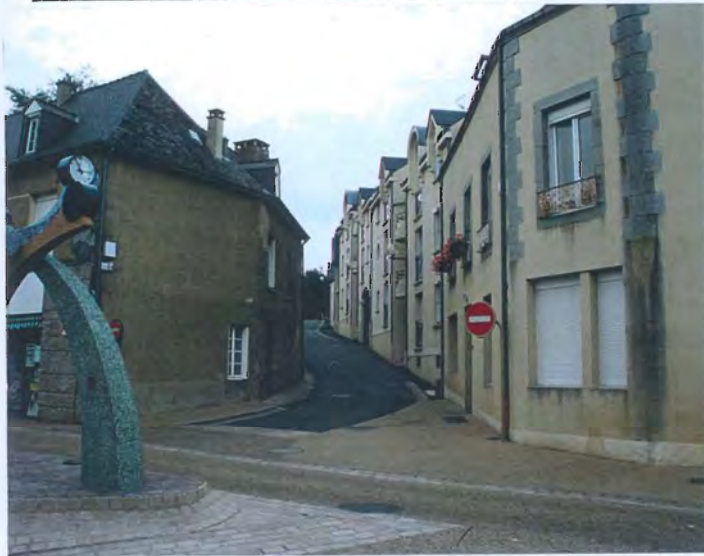
Des immeubles récents en centre ancien : densité, continuité du bâti, des atouts pour l'affirmation de la centralité.

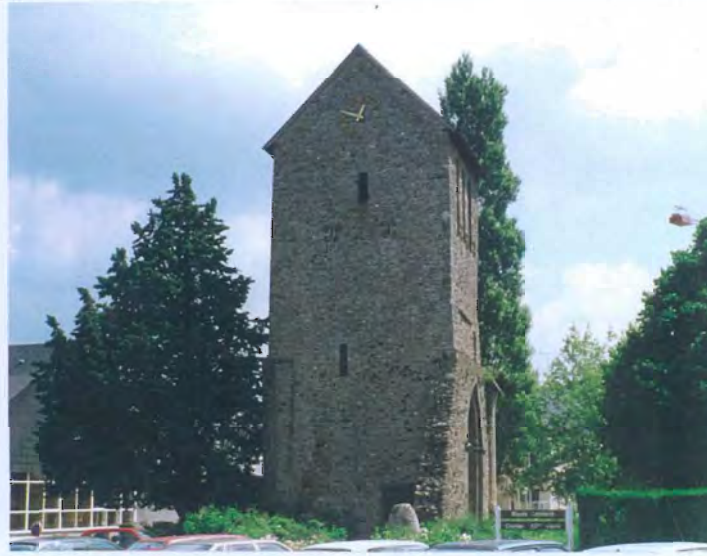
Le clocher du faubourg S^t-Georges : noyau initial de l'agglomération à quelques distances de l'ancien château, il domine la place voisine. La mise en valeur de ce genre de patrimoine permet d'affirmer l'identité de l'agglomération.

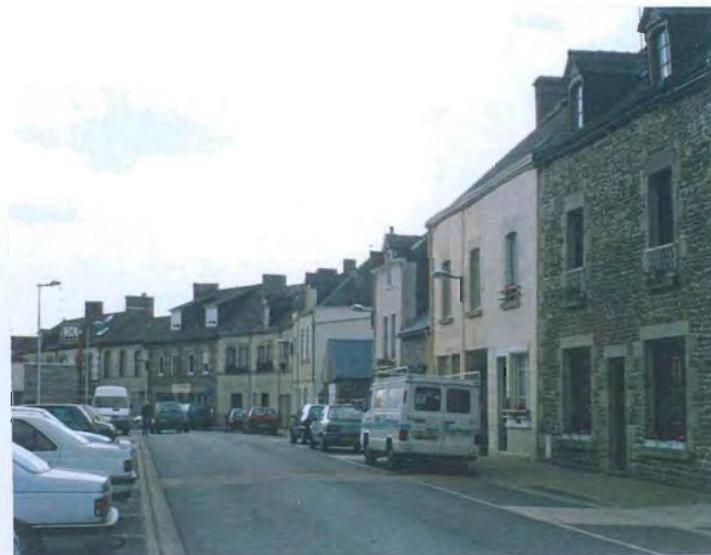
L'artère principale : un bâti ancien, témoignage de l'importance de cet axe.

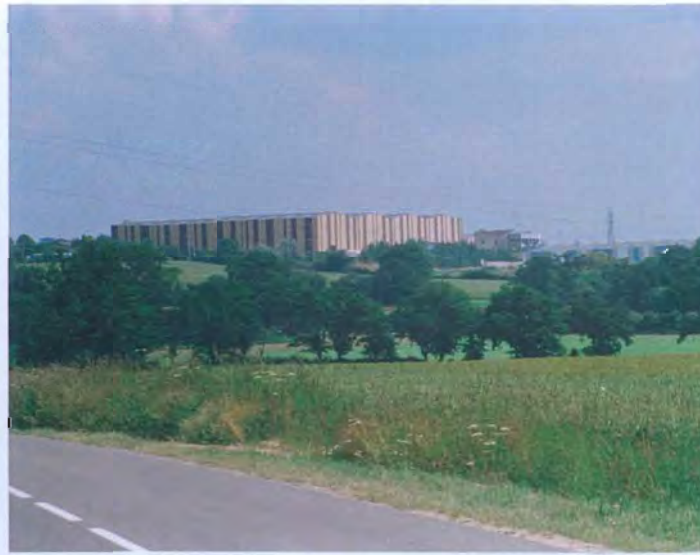
Un bâtiment industriel en site sensible : une position sur crête sensible (haies bocagères peu fournies), des couleurs vives dans un environnement naturel qui ne facilitent pas l'intégration de ces bâtiments d'activité industrielle. Un choix de site moins sensible ainsi que des tons appropriés peuvent atténuer cet impact visuel.

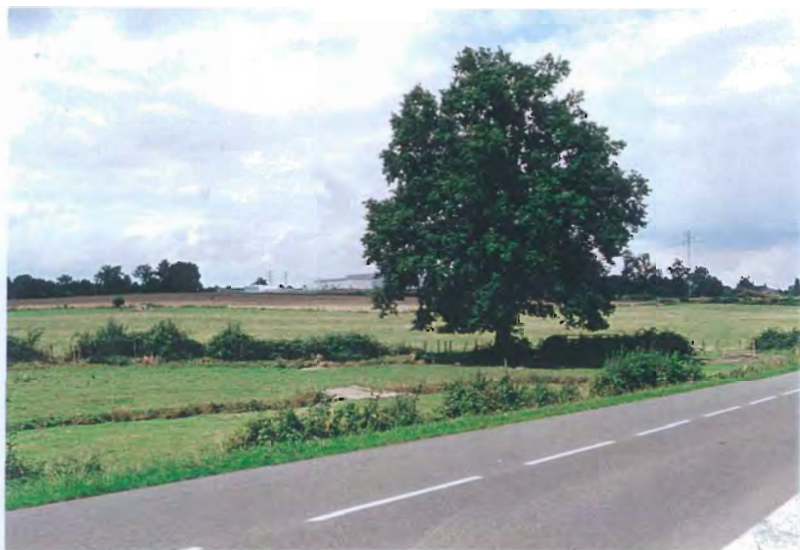
L'absence de trame arborée confère une plus grande sensibilité visuelle au site.

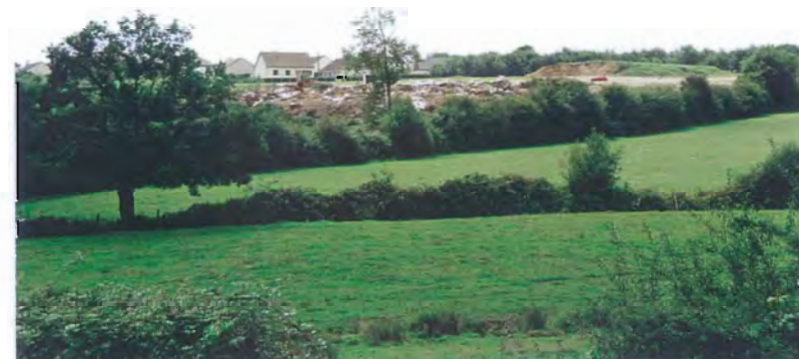
Des « points noirs » offerts à la vue depuis les axes.

La destruction du bocage s'est poursuivie ces dernières années (il semble qu'en 1949, elle était déjà bien entamée). Aujourd'hui, les haies ne sont plus continues et ne respectent aucune logique d'implantation. Dans ces secteurs, l'intégration de bâtiments isolés ou encore des « points noirs » est particulièrement difficile. Exemple de la décharge, située au Nord Ouest du bourg, qui crée un véritable « point noir » paysager.

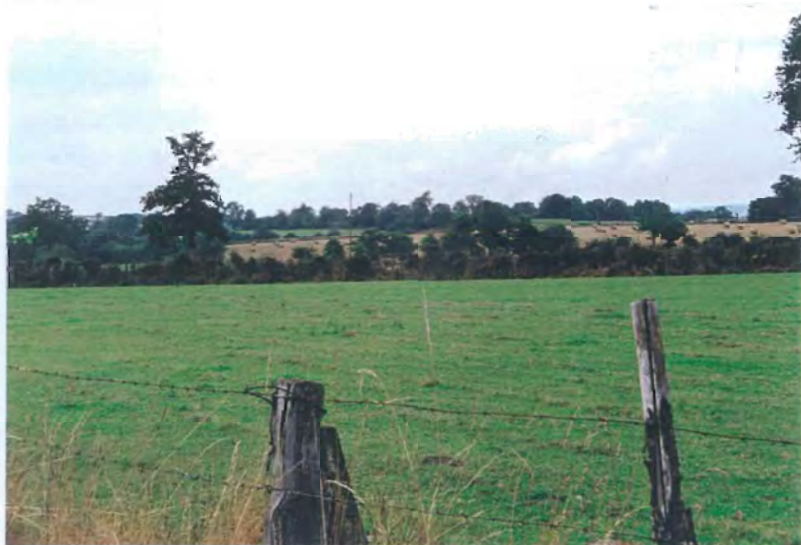
Le manque d'entretien des haies taillées concourt à une perte de l'originalité des paysages traditionnels.

Les haies taillées semblent manquer d'entretien, ce qui concourt à une perte de l'originalité des paysages traditionnels.
